# REVITALISATIE PARK HEIDESTEIN

Stichting 'Buitens van Renkum'  
december 2023

# O. vooraf

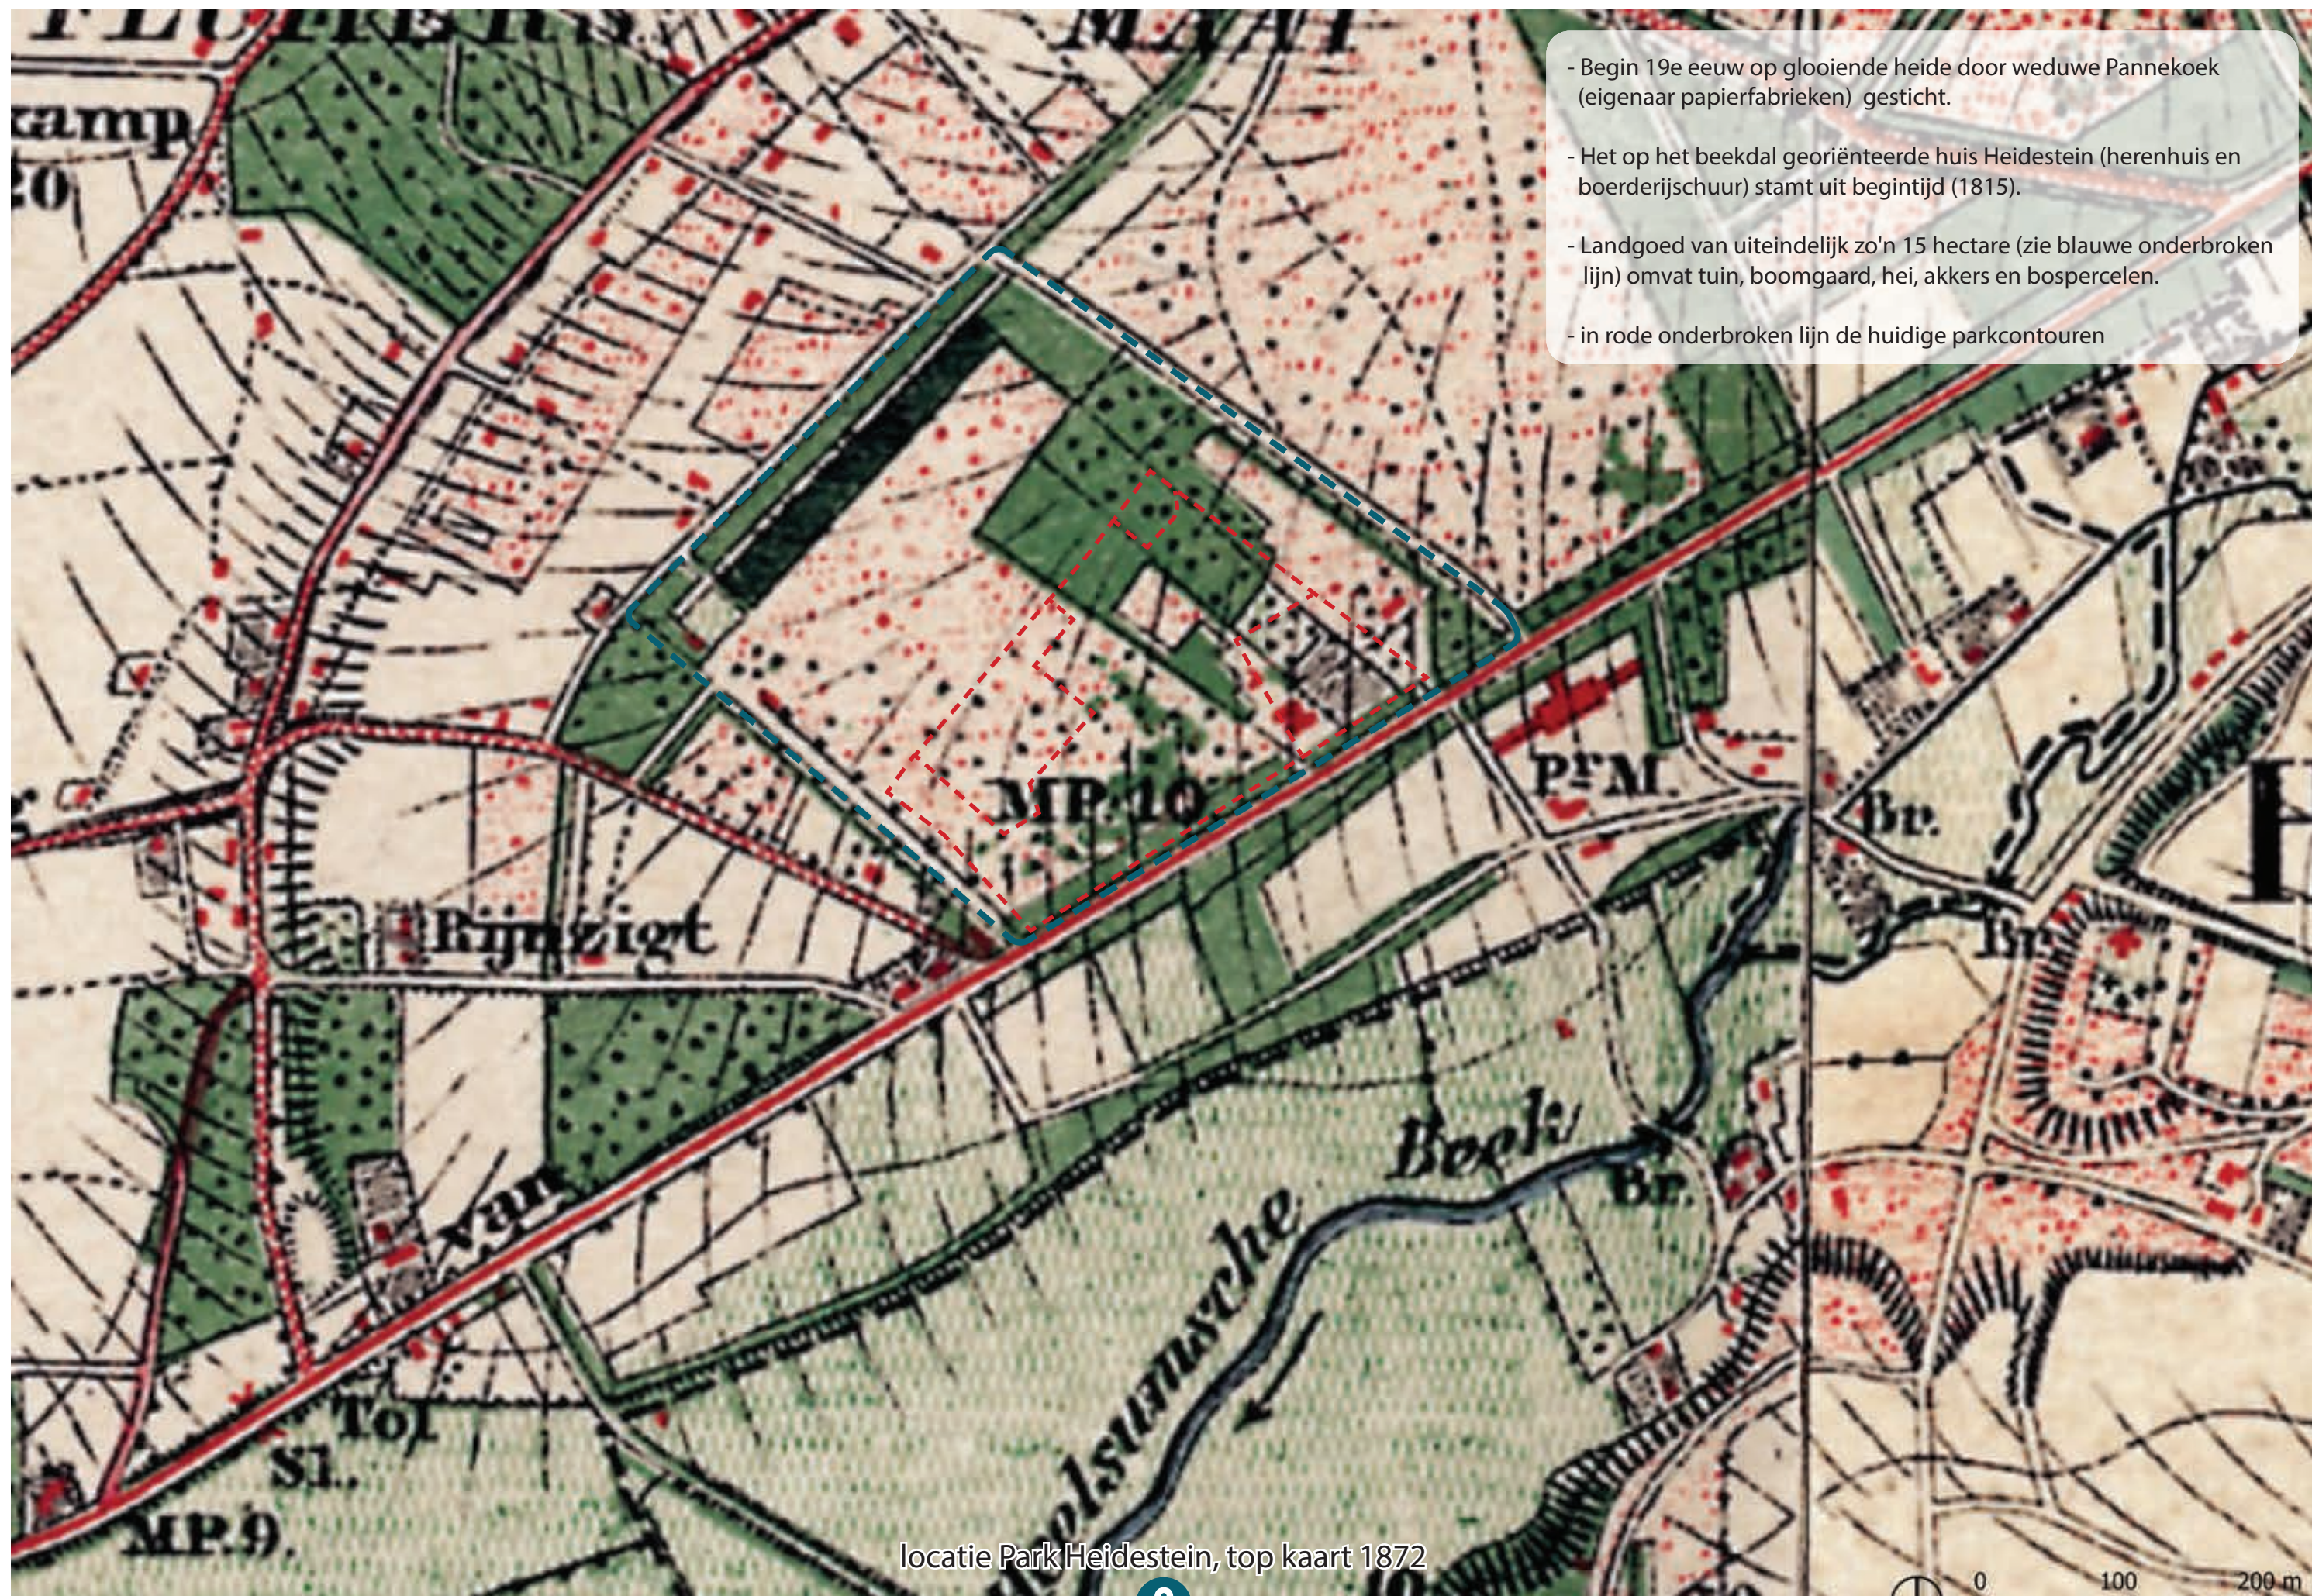
locatie Park Heidestein, top kaart 1872

- Begin 19e eeuw op glooiende heide door weduwe Pannekoek (eigenaar papierfabrieken) gesticht.
- Het op het beekdal georiënteerde huis Heidestein (herenhuis en boerderijschuur) stamt uit begintijd (1815).
- Landgoed van uiteindelijk zo'n 15 hectare (zie blauwe onderbroken lijn) omvat tuin, boomgaard, hei, akkers en bospercelen.
- in rode onderbroken lijn de huidige parkcontouren

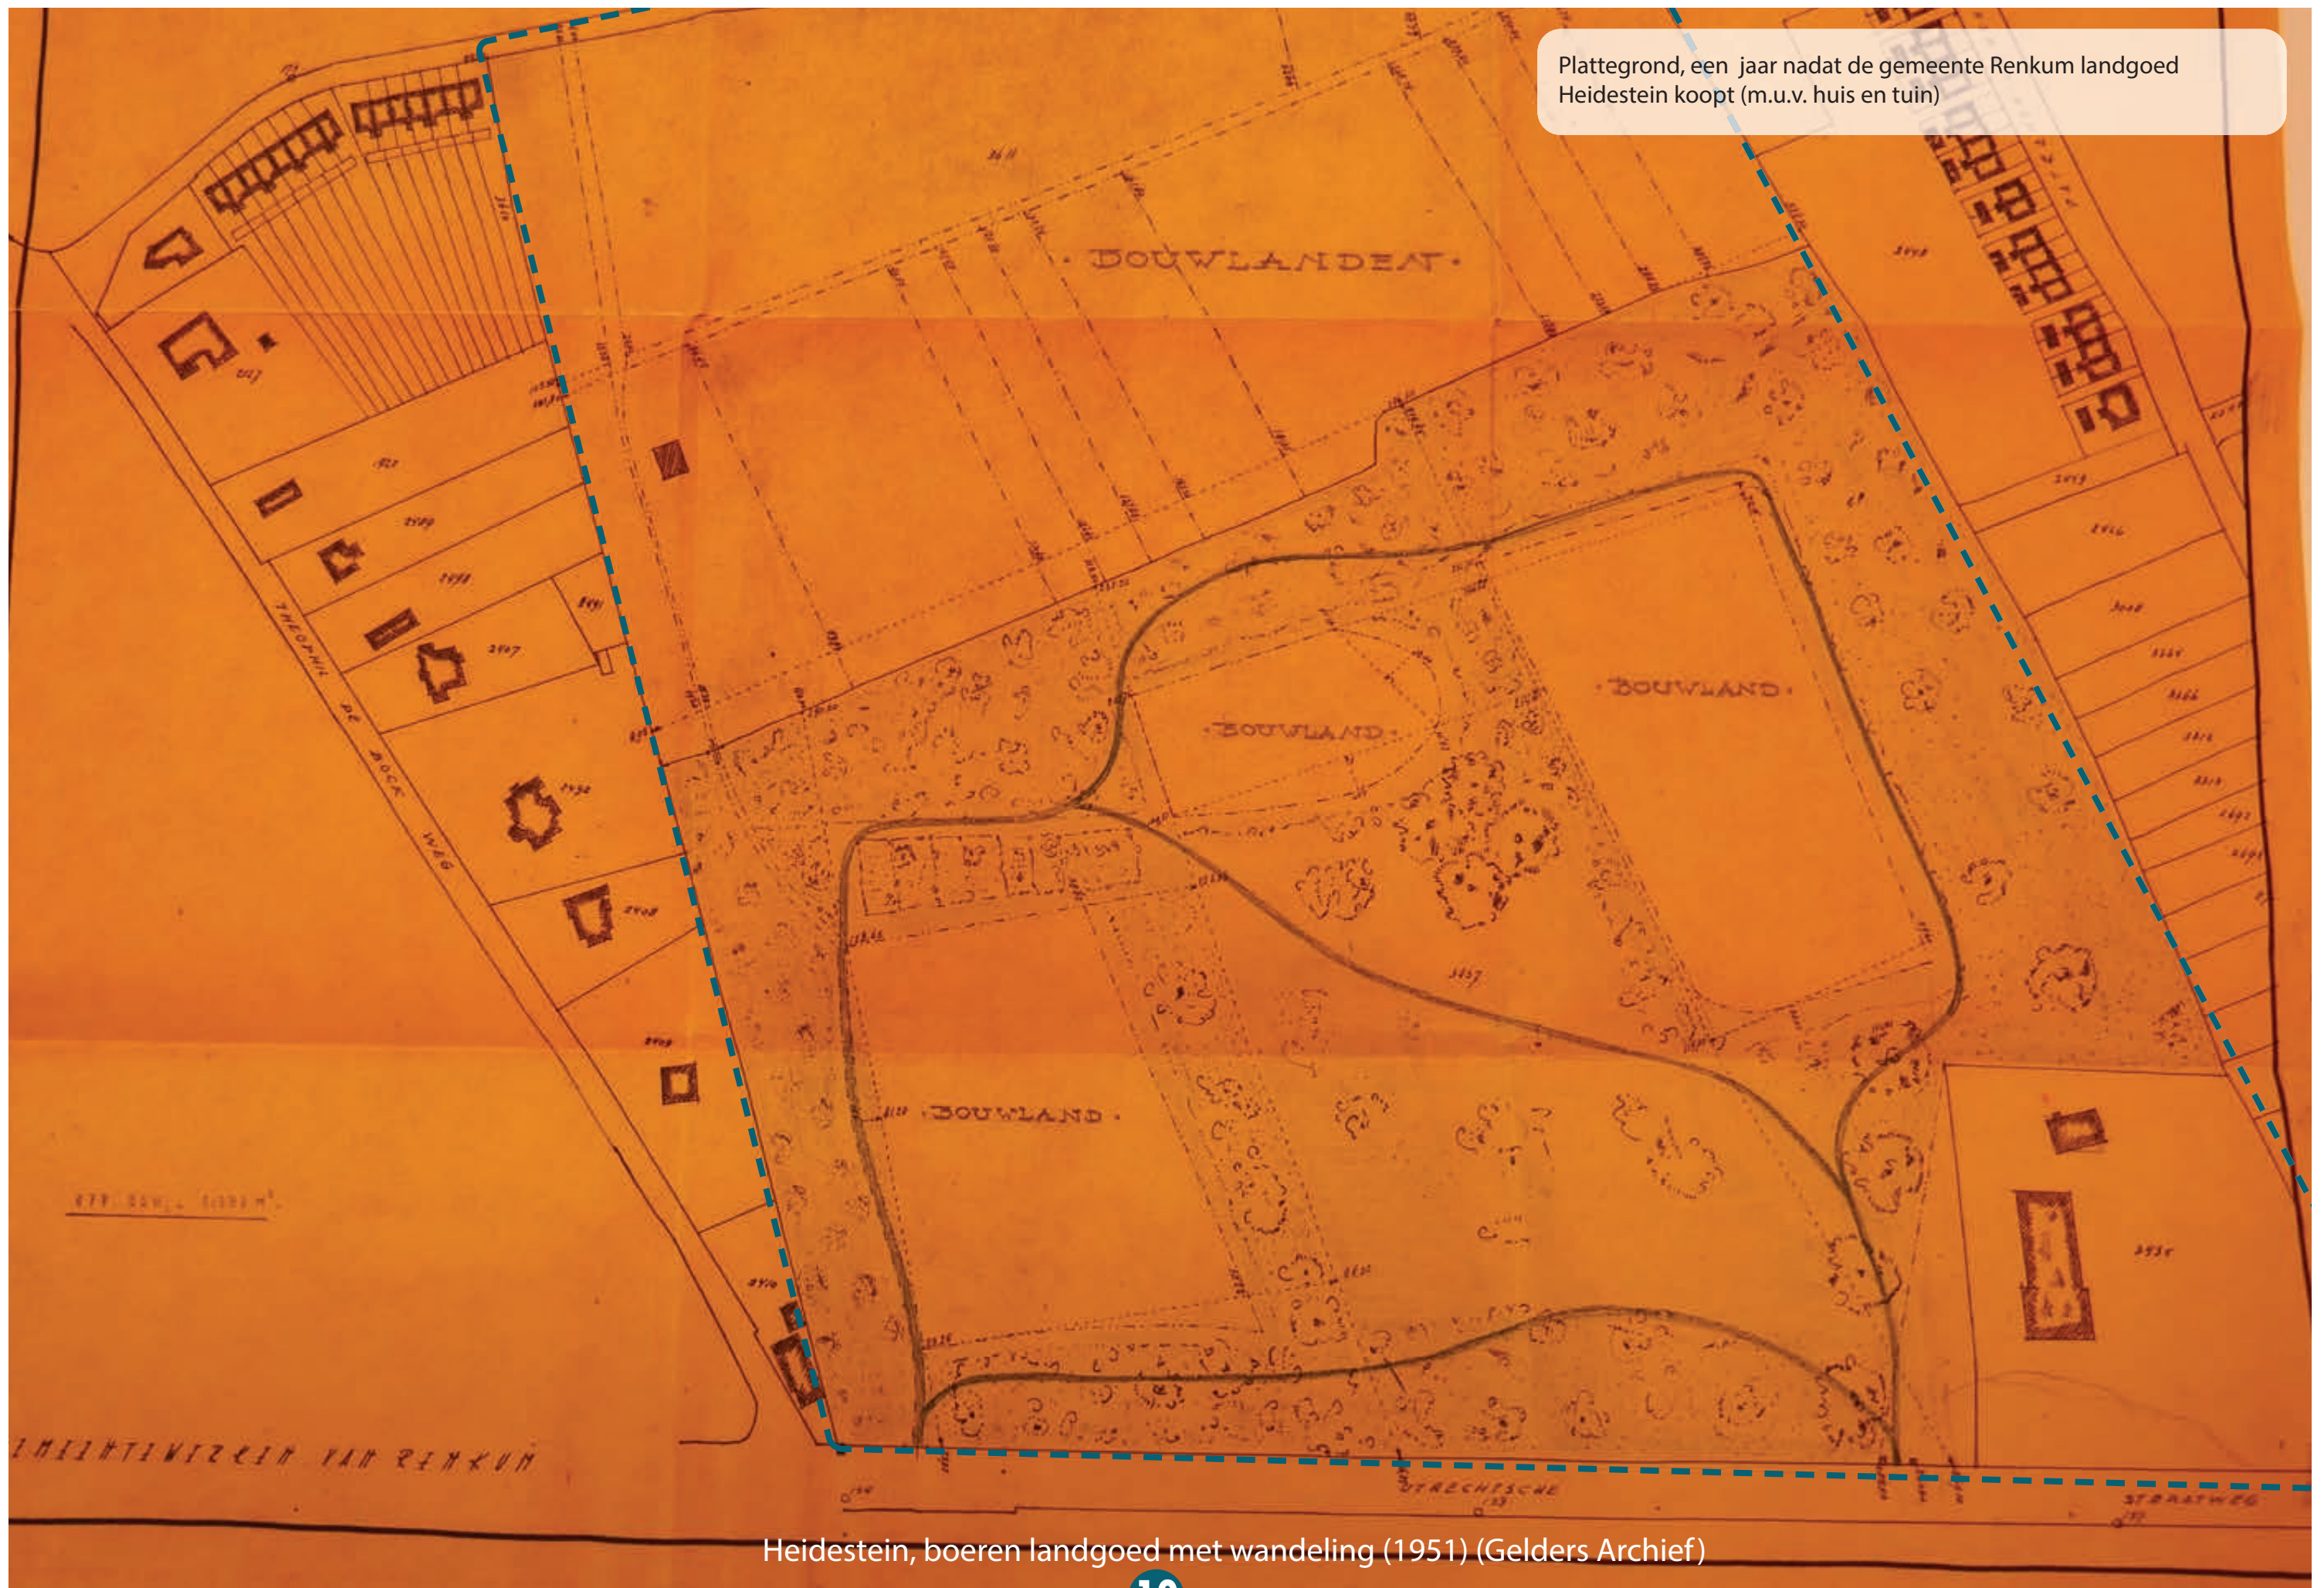
Heidestein, boeren landgoed met wandeling (1951) (Gelders Archief)

- Tot begin 20e eeuw gemengde landbouw op Heidestein (koeien en paarden in boerderijschuur)
- Fam. Visser (man arts, vrouw tandarts) huurt vanaf 1927 huis en omgeving, in 1935 kopen ze het. De eerste generatie Visser heeft nog een tuinman in dienst.
- Met aankoop door gemeente in 1950 wordt grootste deel van tot dan toe voor publiek afgesloten Heidestein **openbaar park**. Fam. Visser legt aantal afspraken vast (o.a. over behoud vrij uitzicht op beekdal).
- In rode onderbroken lijn de huidige parkcontouren

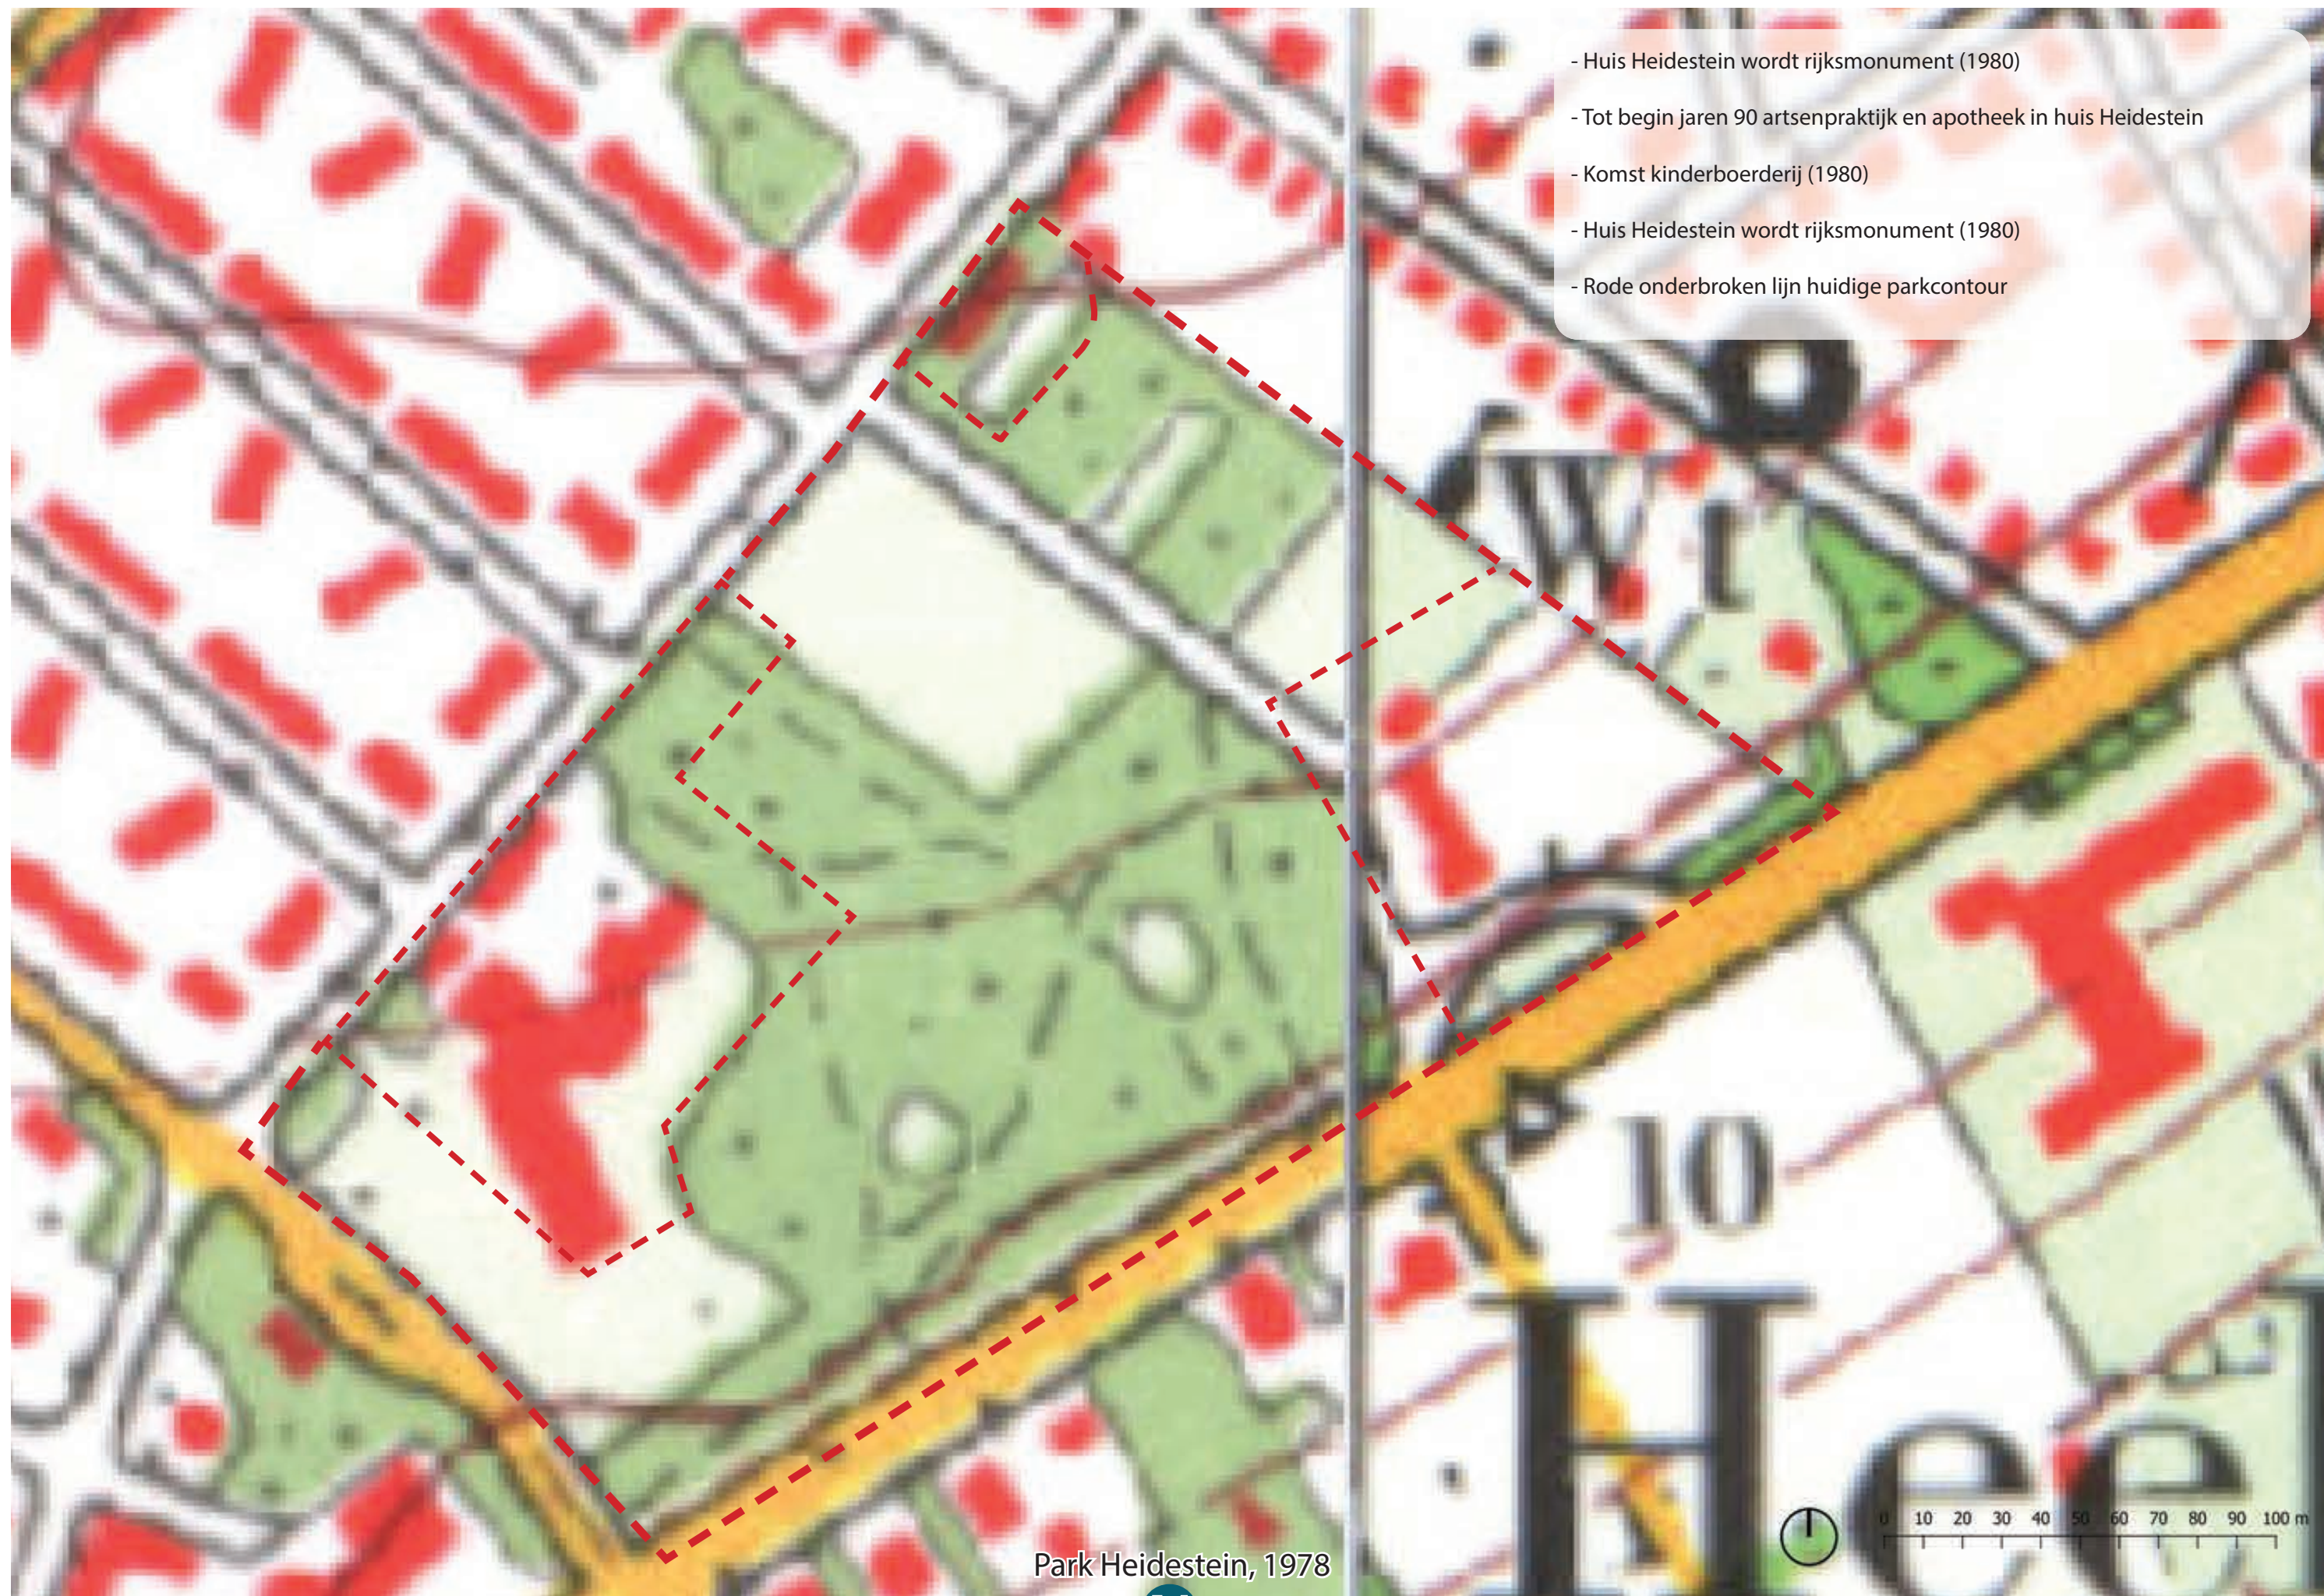
Park Heidestein, 1978

- Huis Heidestein wordt rijksmonument (1980)
- Tot begin jaren 90 artsenpraktijk en apotheek in huis Heidestein
- Komst kinderboerderij (1980)
- Huis Heidestein wordt rijksmonument (1980)
- Rode onderbroken lijn huidige parkcontour

Een ontwerptekening uit 1980 toont voor het eerst de kinderboerderij. Ook worden dan zo te zien struikgroepen aan het park toegevoegd. In hetzelfde jaar wordt huis Heidestein rijksmonument. Tot het begin van de jaren 90 zijn in het pand een artspraktijk en apotheek gevestigd.

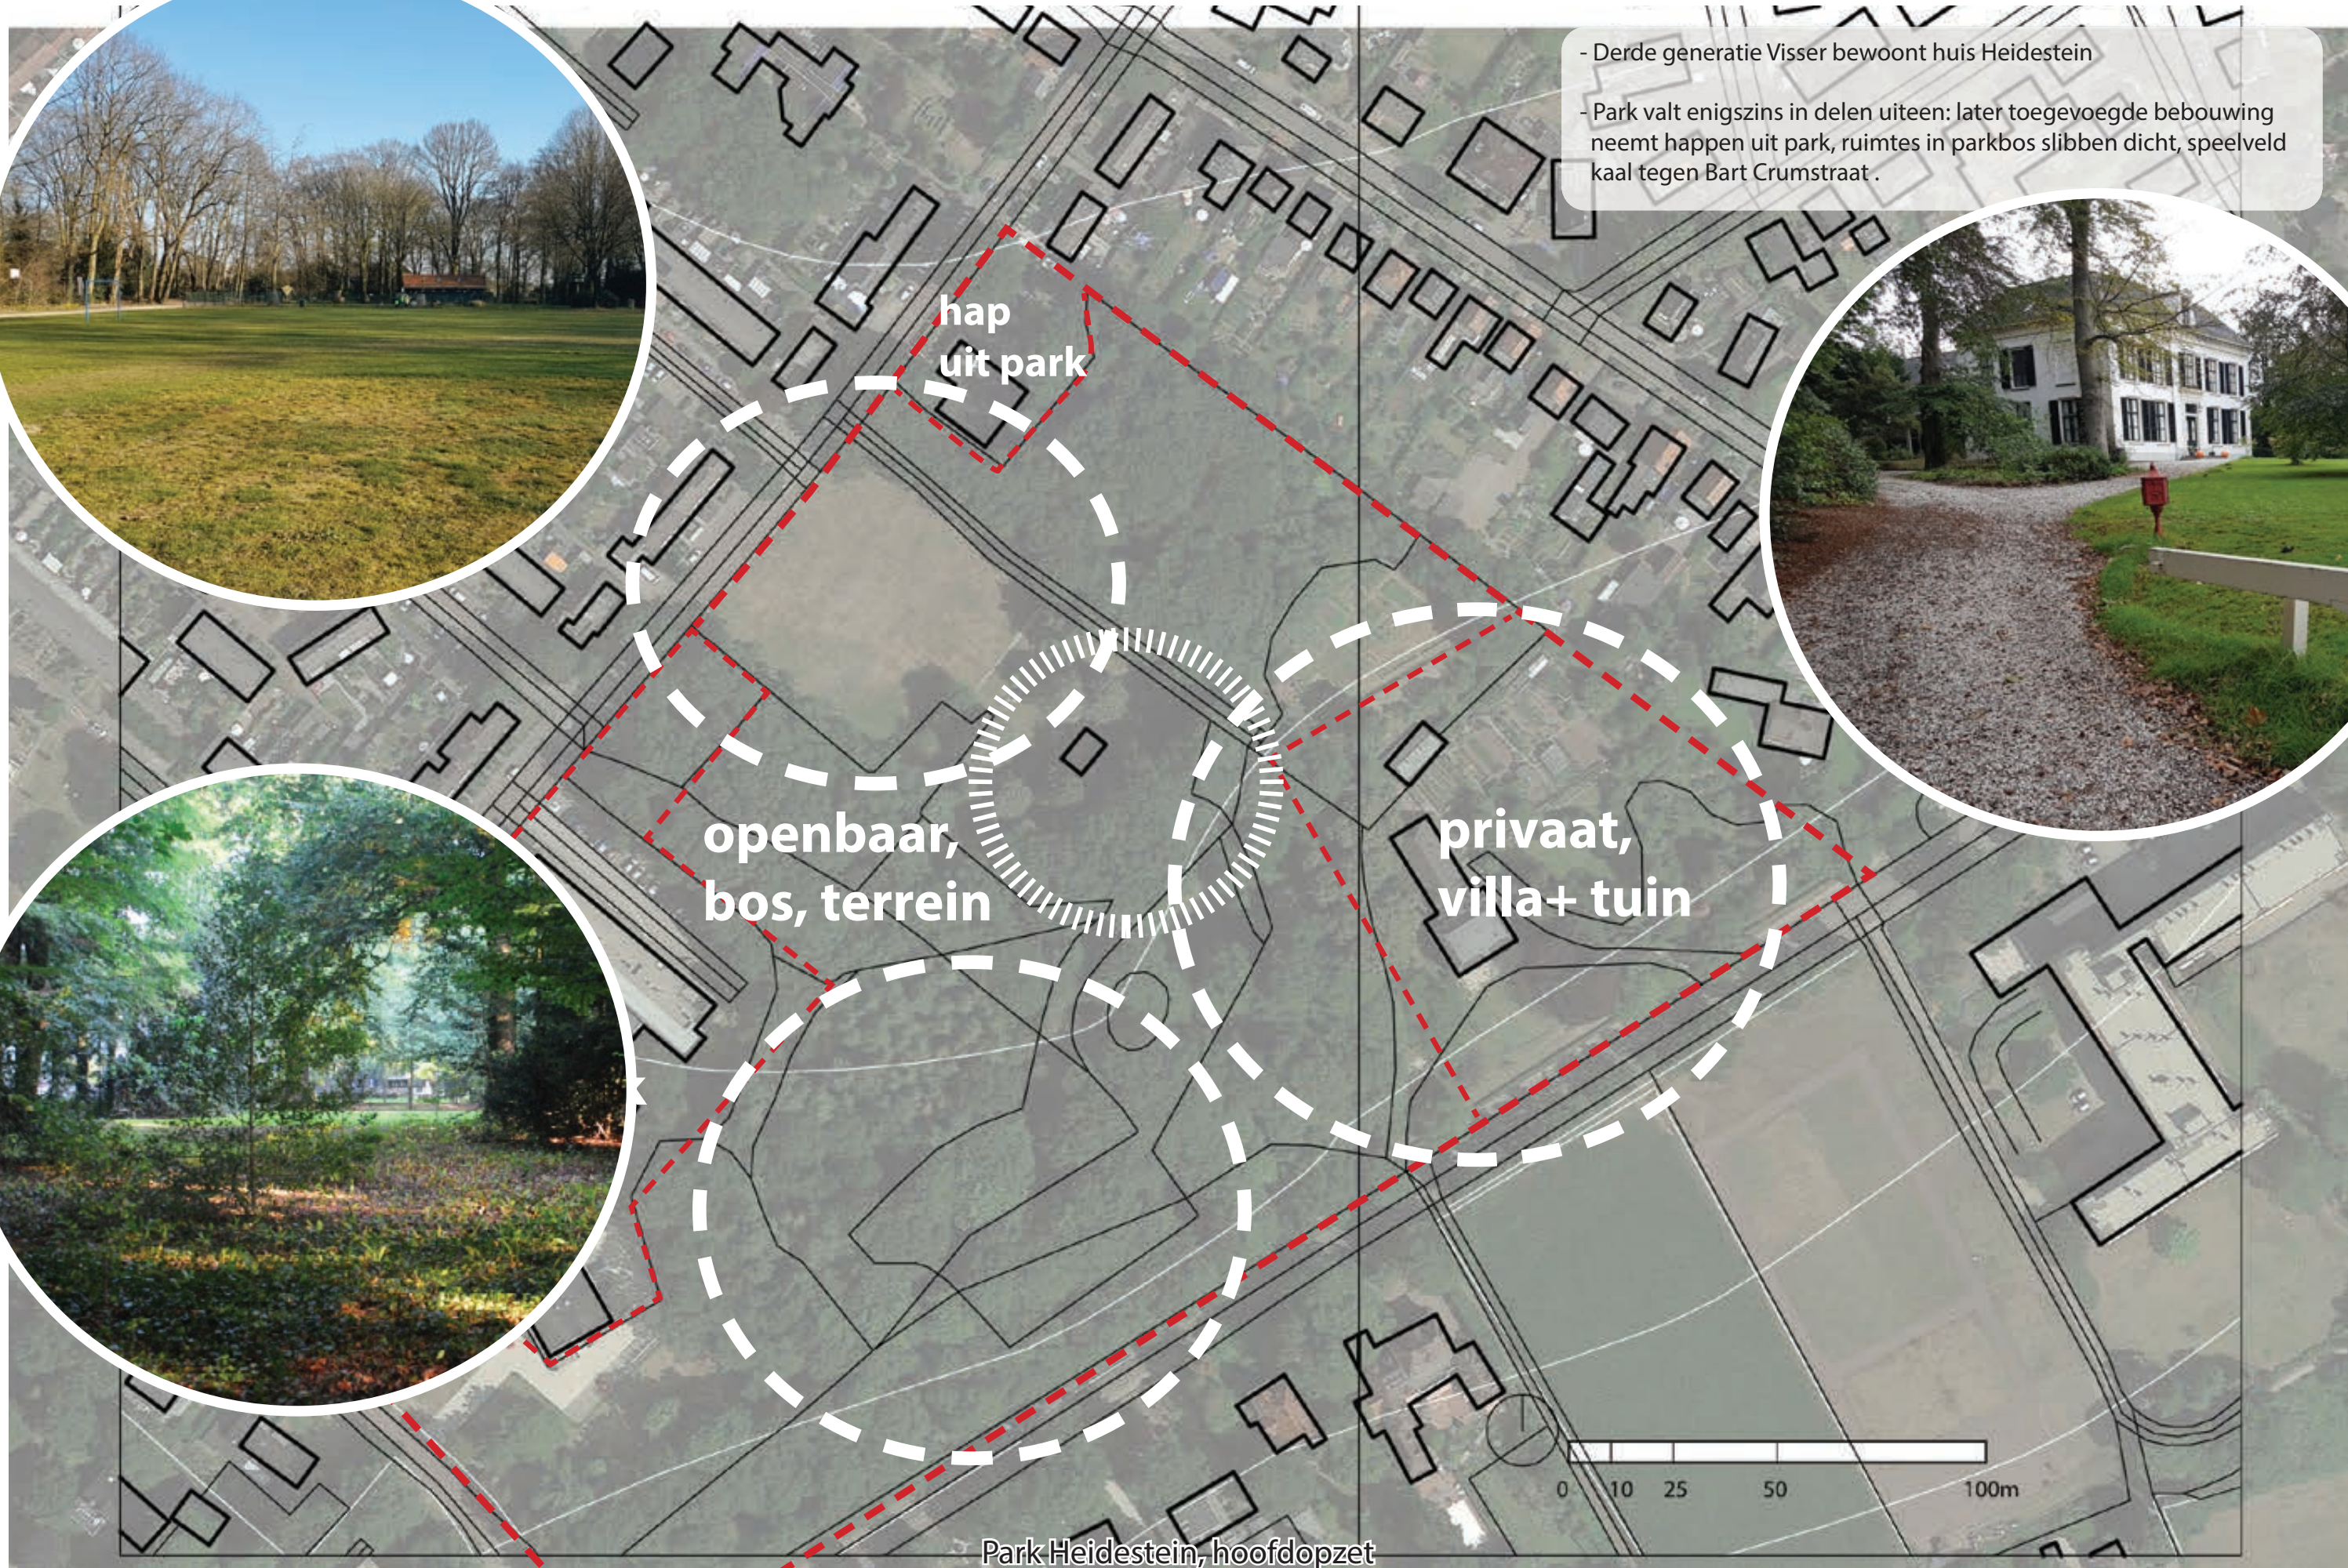
Park Heidestein, hoofdopzet

- Derde generatie Visser bewoont huis Heidestein
- Park valt enigszins in delen uiteen: later toegevoegde bebouwing neemt hapen uit park, ruimtes in parkbos slibben dicht, speelveld kaal tegen Bart Crumstraat .

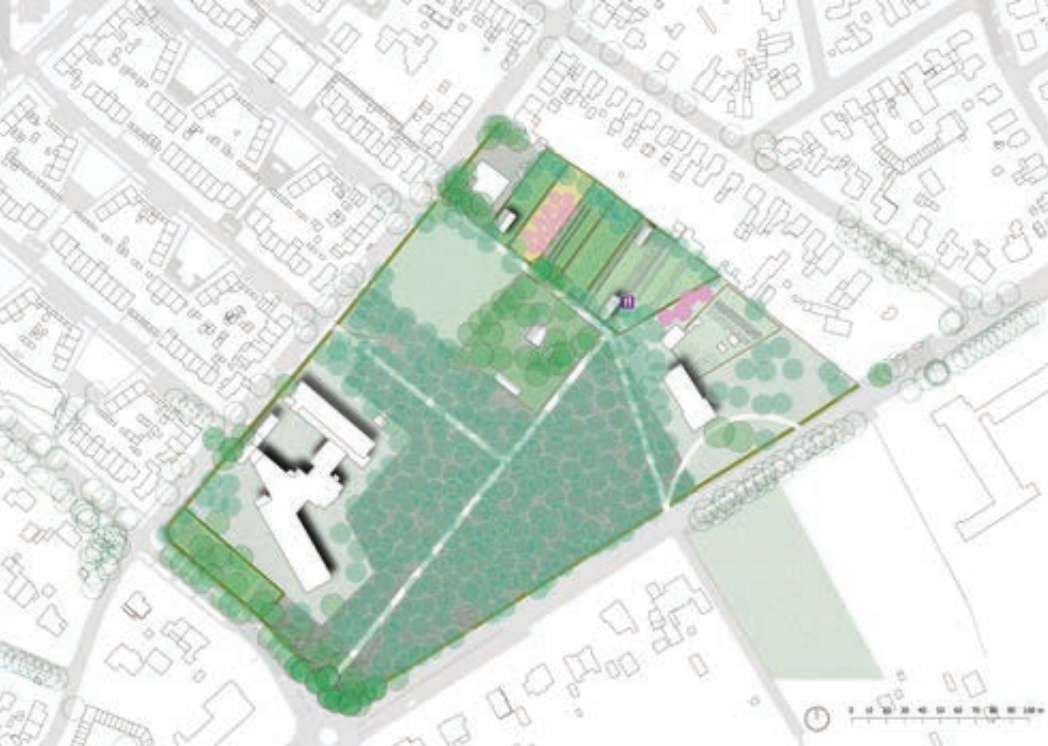
**1: BOERENLANDGOED**

| | boerenlandgoed | landgoedpark | activiteitenpark |
|---|---|---|---|
| <b>Paden</b> | Recht toe recht aan +<br>bestaand | Sierlijk, gebogen | Circuit en parcours |
| <b>Randen en entrees</b> | Brede gemengde<br>haag rondom | Gemarkeerd<br>met kunst en<br>heestergroepen.<br>Deels een haag | Lopers |
| <b>Beplanting</b> | Oogstbos | Parkbos,<br>open plekken<br>stinzeplanten | Dicht bos |
| <b>Kinderboerderij en<br/>moestuin</b> | Grote moestuin, met<br>schuur en kas | Als een hertenkamp | Theehuis/schuur |

Om het gesprek met de omwonenden over het opknappen van het park op gang te brengen zijn drie verschillende denkrichtingen uitgetekend. Mede aan de hand van de reacties van de omwonenden is een landschapsplan voor het park opgesteld. Voor enkele onderdelen zijn voorbeelduitwerkingen gemaakt. De denkrichtingen, het landschapsplan en de voorbeelduitwerkingen worden in hoofdstuk 2 gepresenteerd.

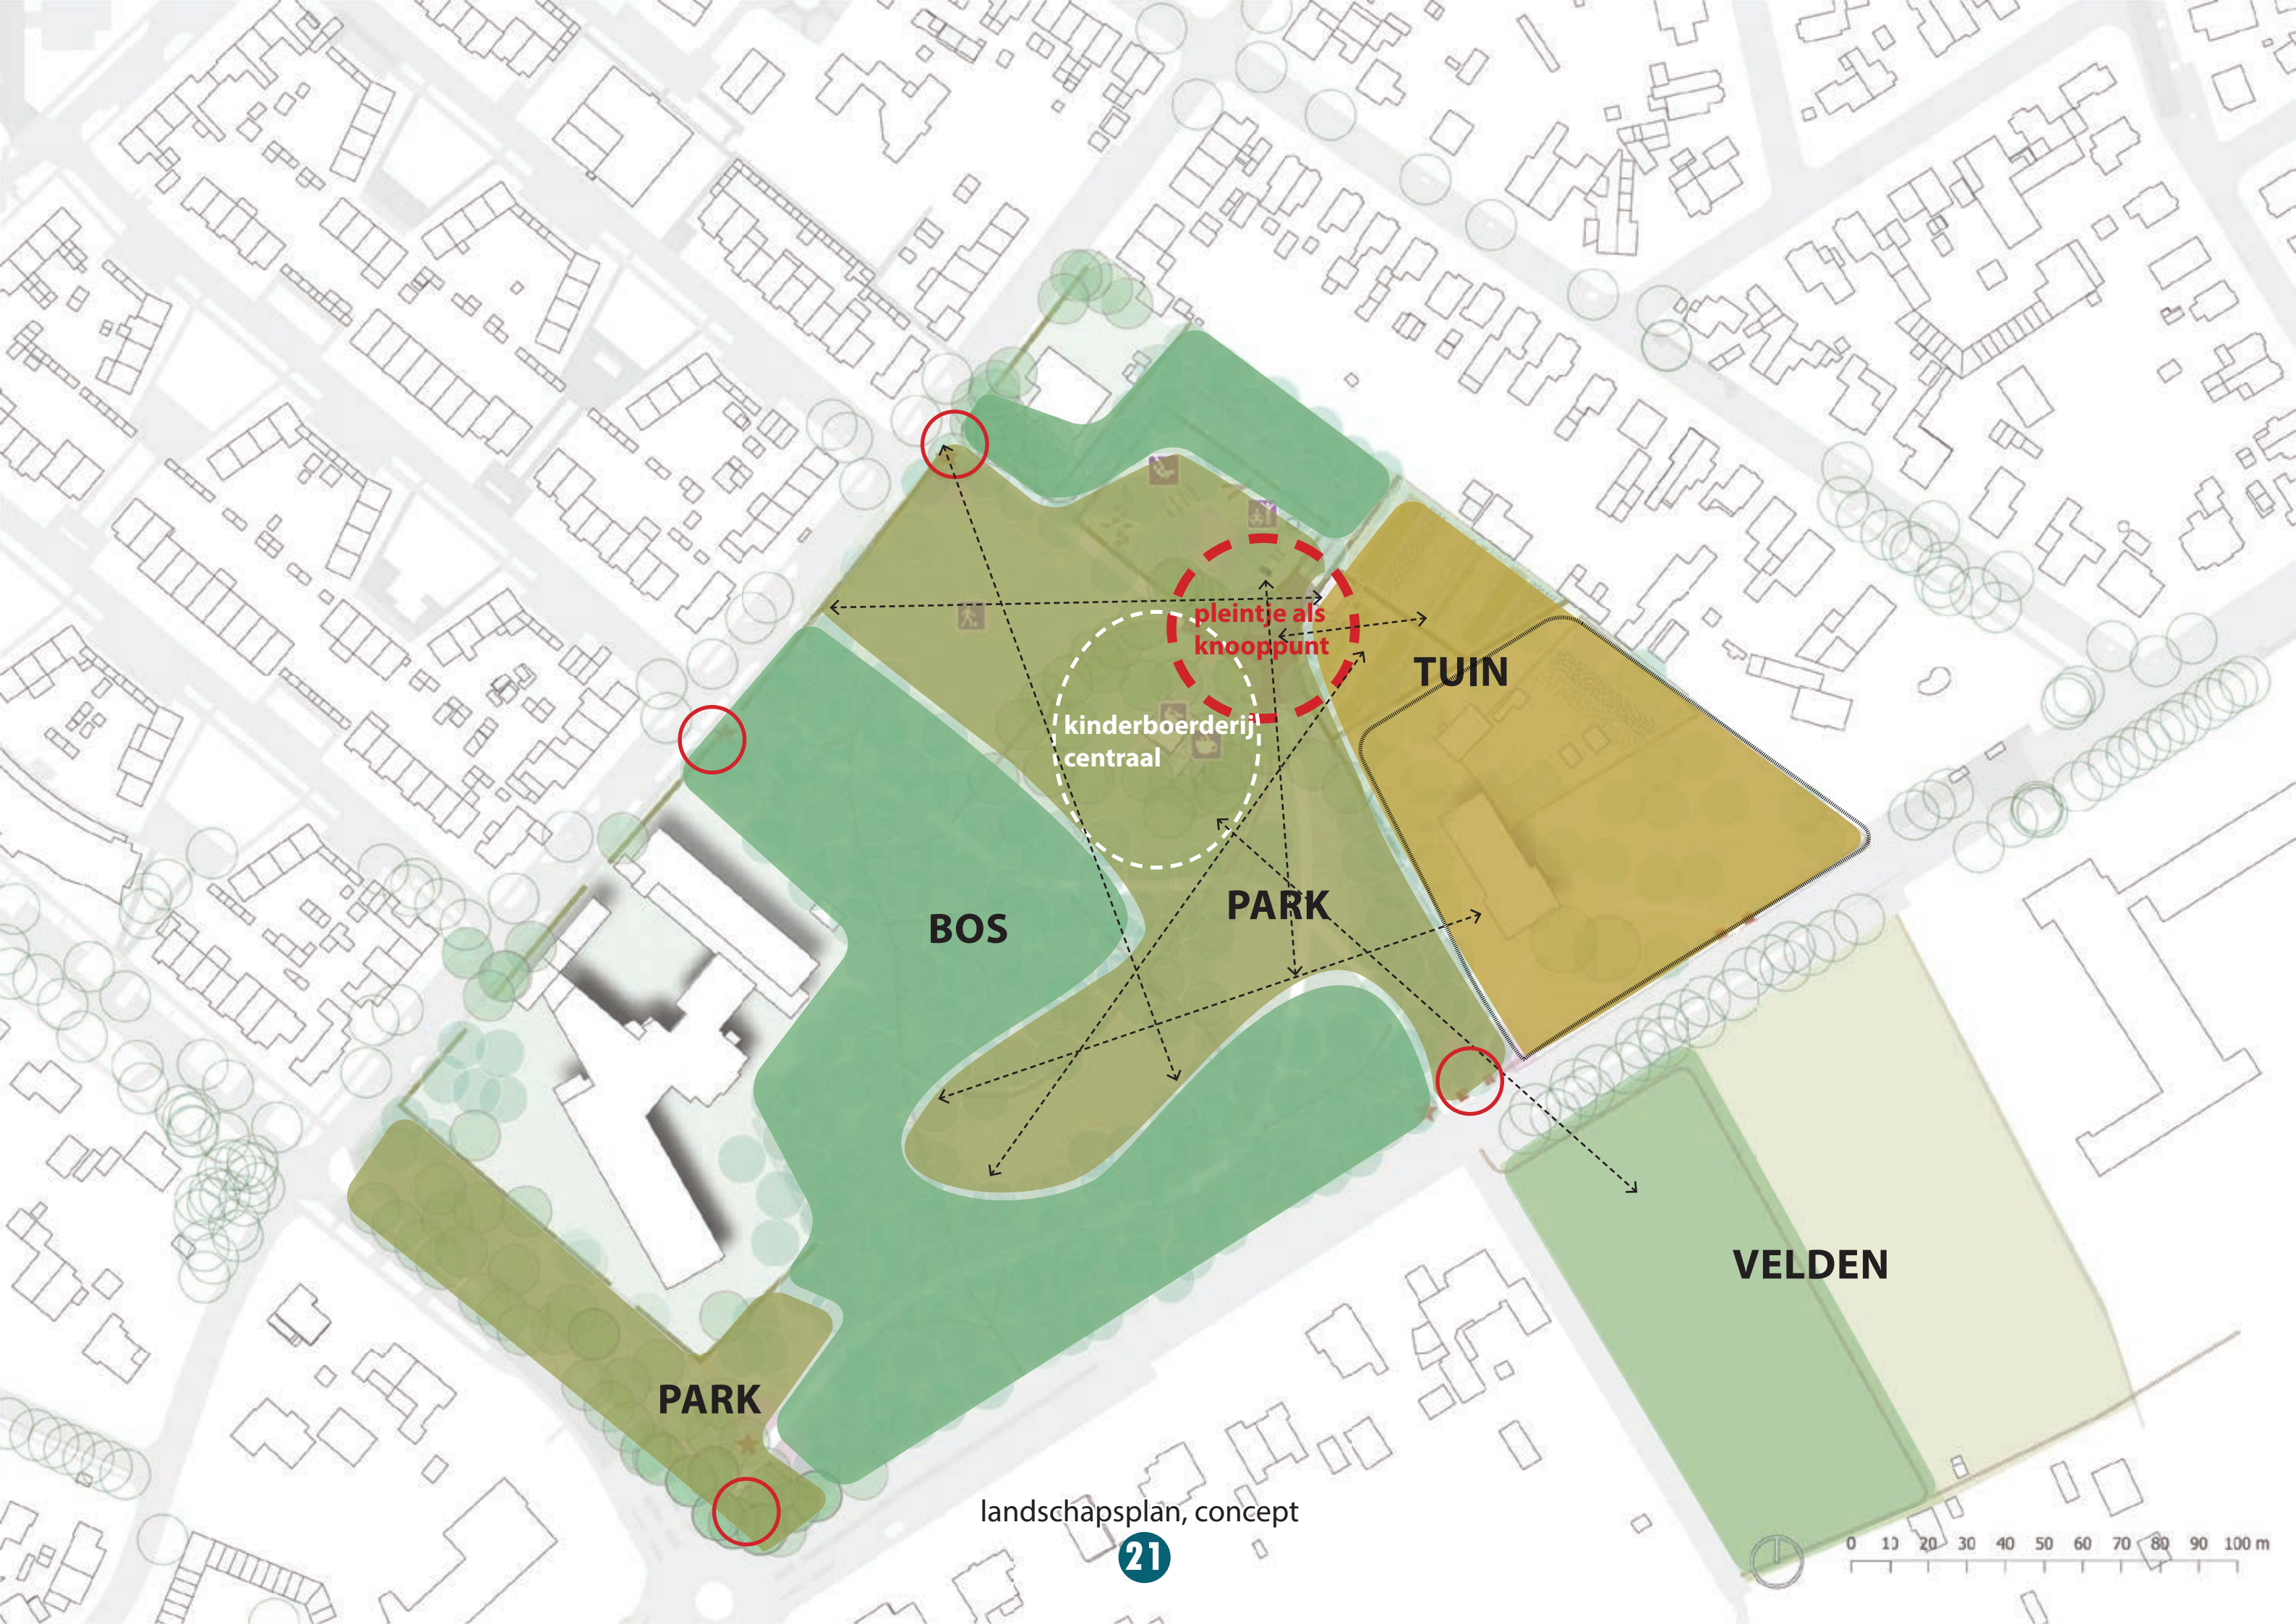
landschapsplan, concept

pleintje als knooppunt

kinderboerderij  
centraal

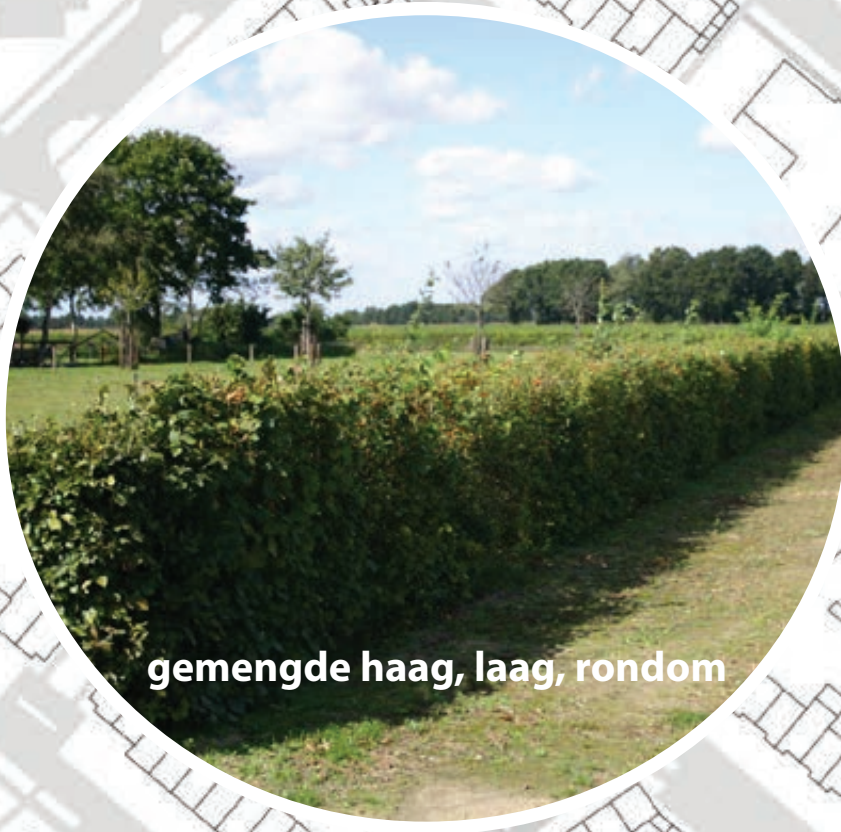
**gemengde haag, laag, rondom**

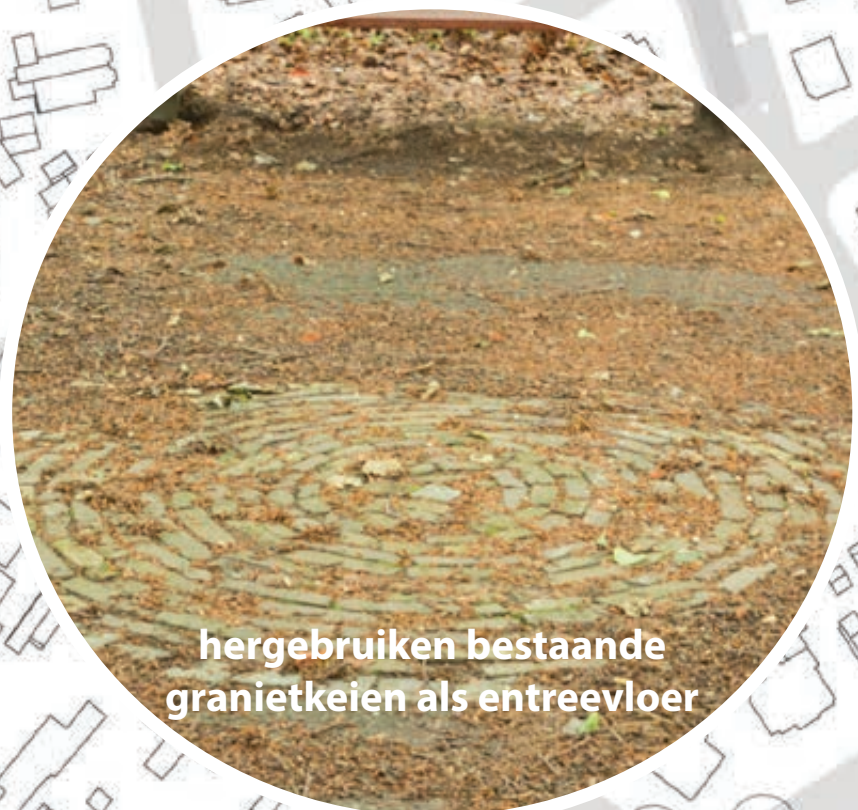
**hergebruiken bestaande  
granietkeien als entreevloer**

Om de bezoeker duidelijk te maken dat een bijzonder terrein wordt betreden worden de toegangen tot het park op ingetogen wijze gemarkeerd. Ervaren mag worden groen erfgoed binnen te gaan. In de uitwerking van de entrees wordt aangesloten bij het rurale karakter van het voormalige landgoed. Te denken valt aan een markering door middel van een zwerfsteen, een dorpel met inscriptie of een onderscheidende beplanting.

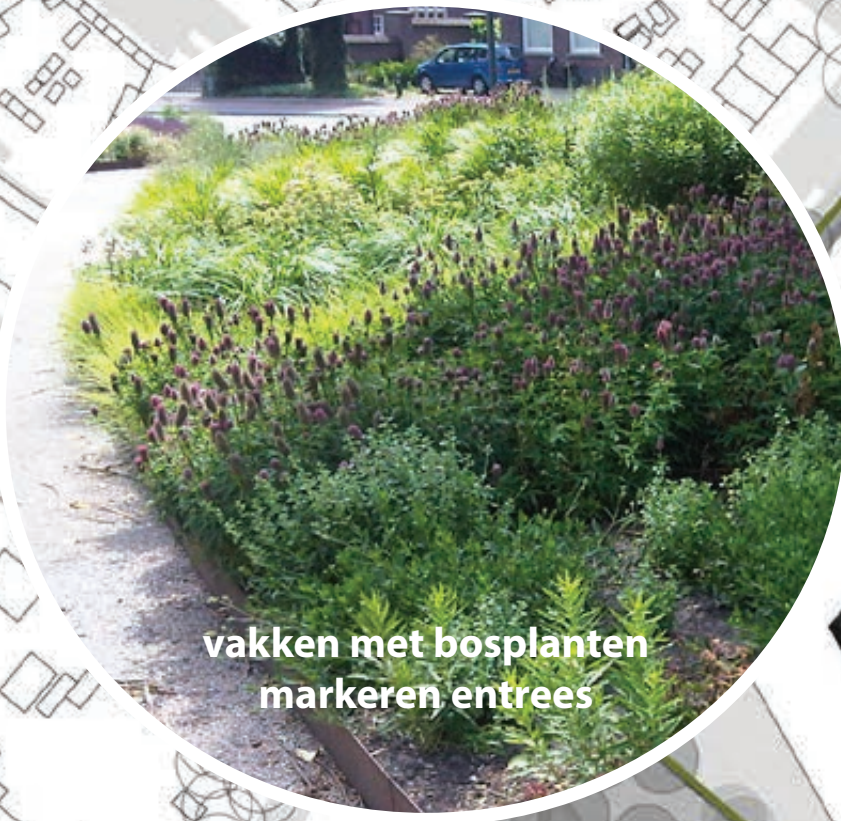
**vakken met bosplanten  
markeren entrees**
