# REVITALISATIE PARK HEIDESTEIN

Stichting 'Buitens van Renkum'  
december 2023

# O. vooraf

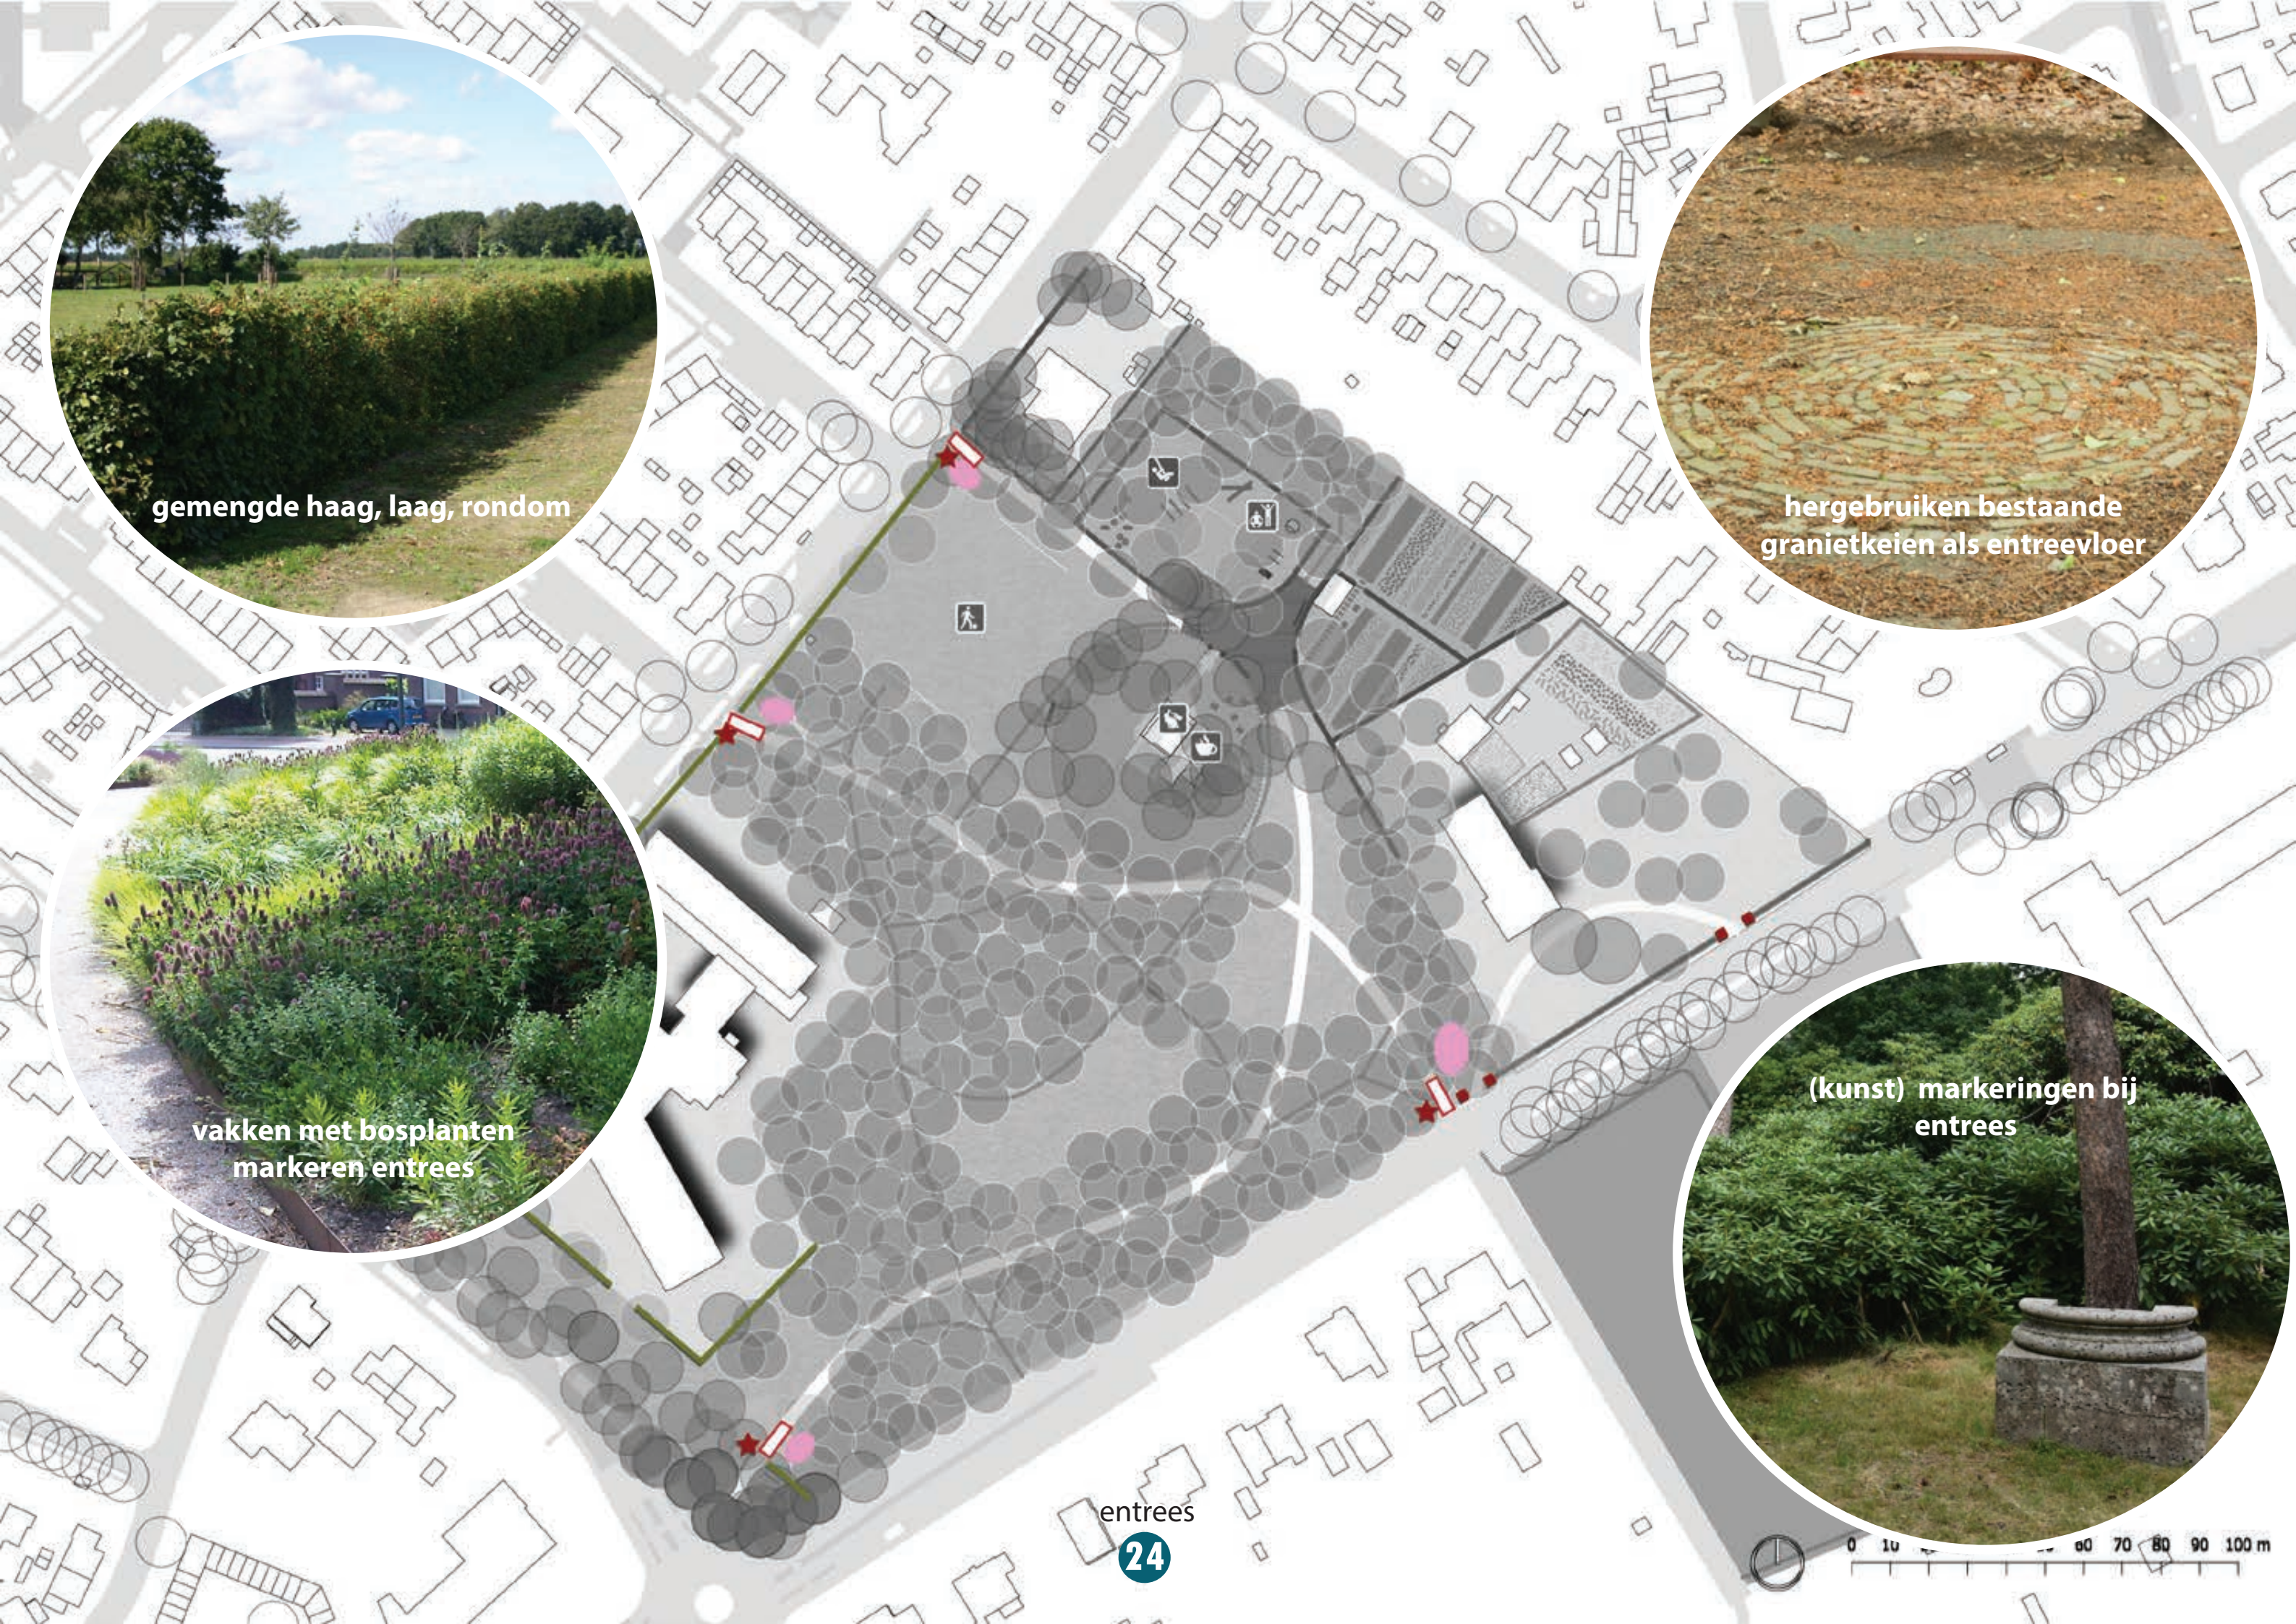
**gemengde haag, laag, rondom**

**hergebruiken bestaande  
granietkeien als entreevloer**

**vakken met bosplanten  
markeren entrees**

**(kunst) markeringen bij  
entrees**

Om de bezoeker duidelijk te maken dat een bijzonder terrein wordt betreden worden de toegangen tot het park op ingetogen wijze gemarkeerd. Ervaren mag worden groen erfgoed binnen te gaan. In de uitwerking van de entrees wordt aangesloten bij het rurale karakter van het voormalige landgoed. Te denken valt aan een markering door middel van een zwerfsteen, een dorpel met inscriptie of een onderscheidende beplanting.

De zuidoostelijke parkentree, die voor een klein deel over de entreeweg naar het herenhuis leidt, wordt een aantal meters naar het westen opgeschoven.

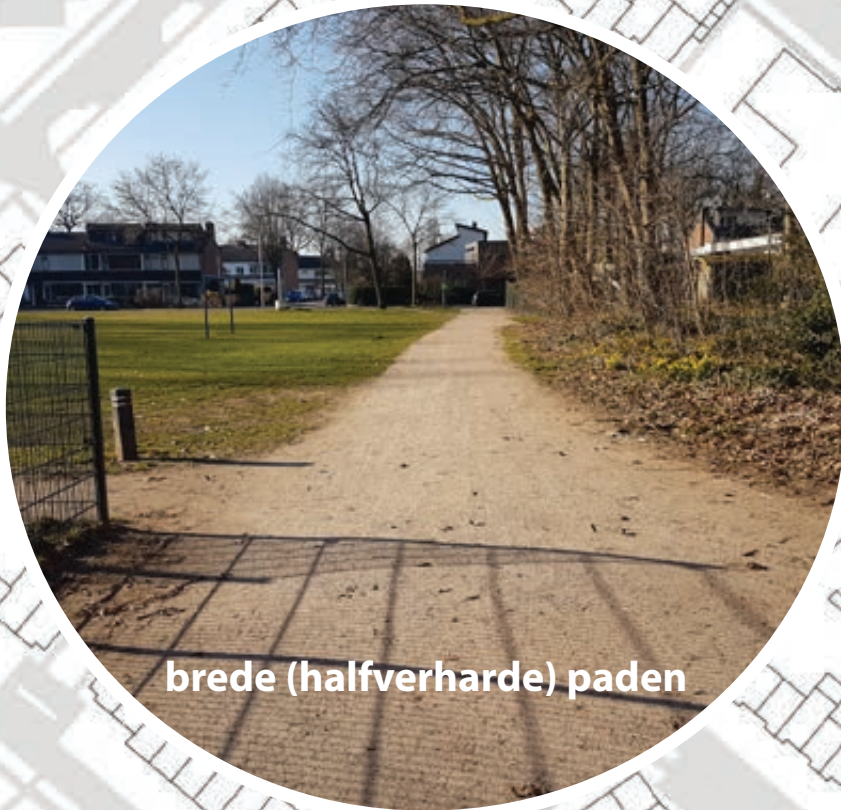
brede (halfverharde) paden

Via de vier entrees betreden de bezoekers een tweetal gebogen hoofdpaden die de belangrijkste doorsteken in het park vormen. Voorgesteld wordt om deze paden voldoende breedte te geven en met een beige kleurig materiaal half te verharden, bijvoorbeeld Achterhoeks Padvast. De overige paden, die over het algemeen smal zijn en slingeren, behouden hun zandige karakter. Geadviseerd wordt om de slagboom, die nu bij de moestuin staat, naar de entree langs de Bart Crumstraat te verplaatsen. Daarmee wordt voorkomen dat er nog auto's in het park geparkeerd worden.

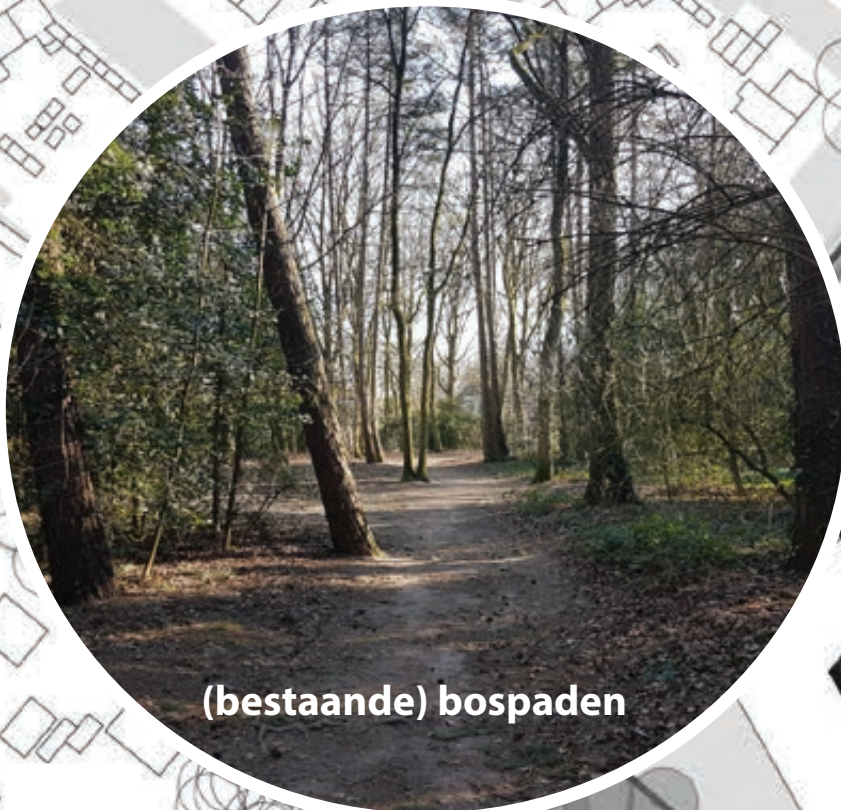
(bestaande) bospaden

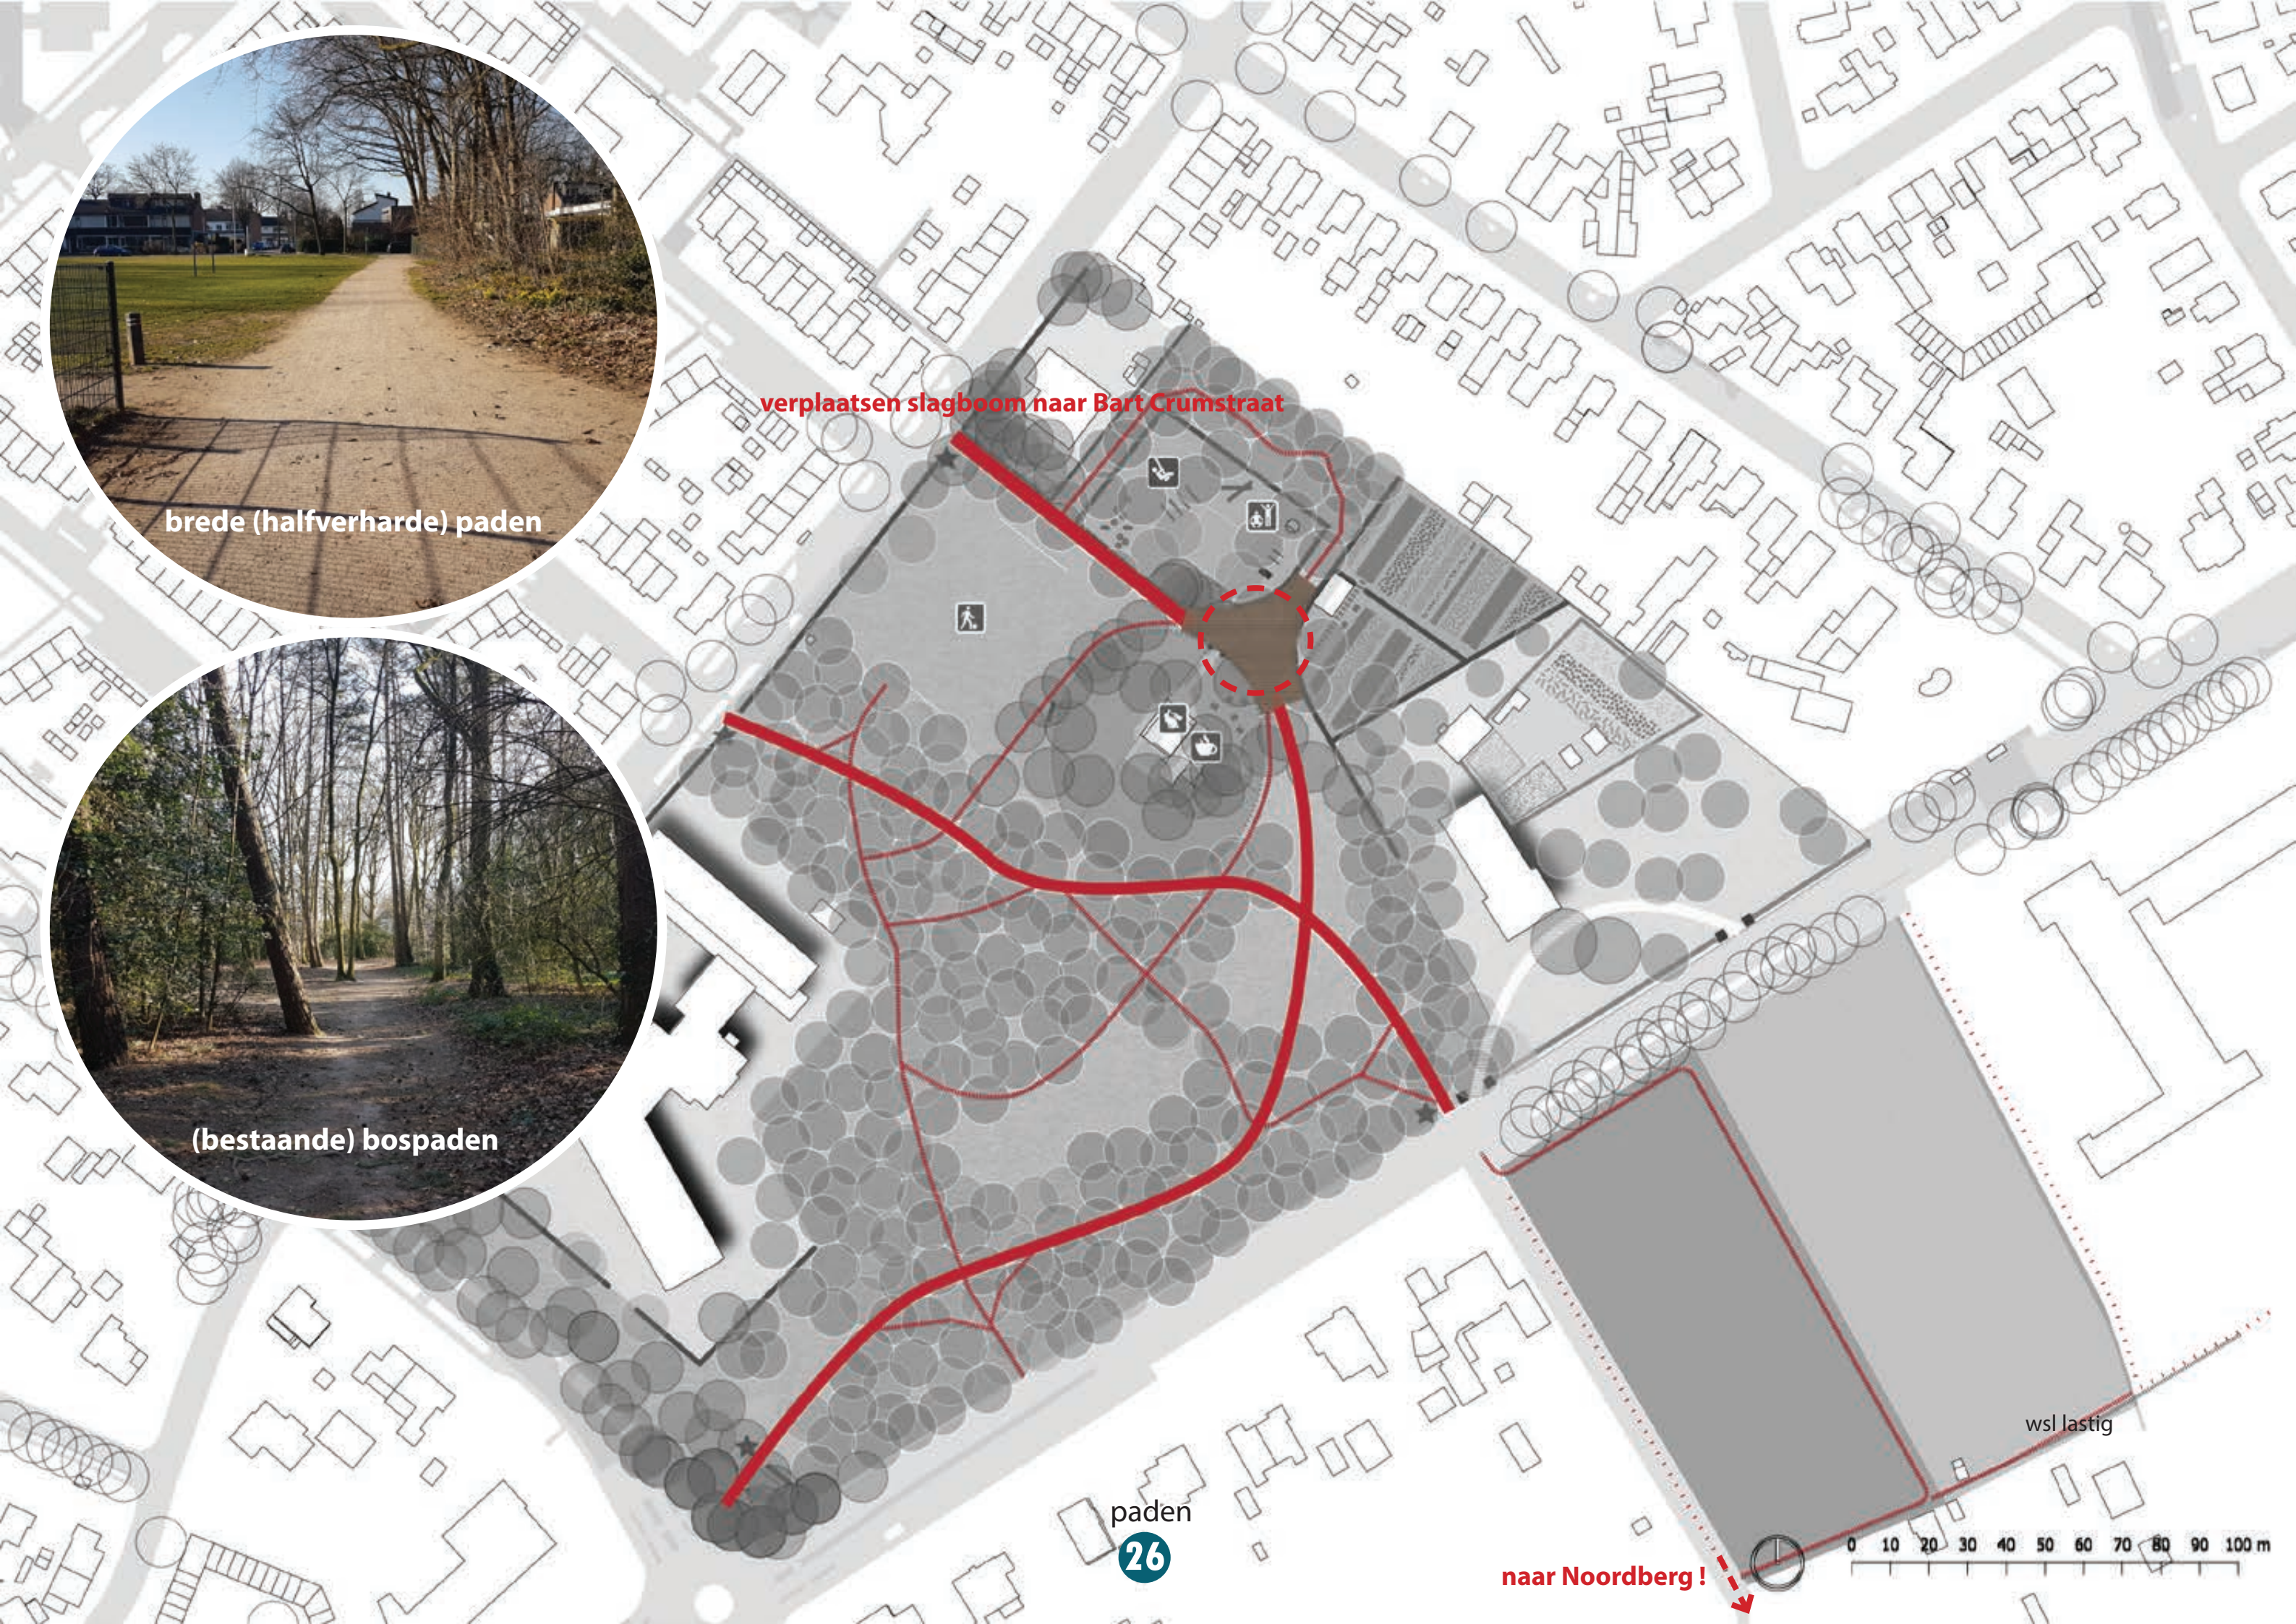
paden  
26

verplaatsen slagboom naar Bart Crumstraat

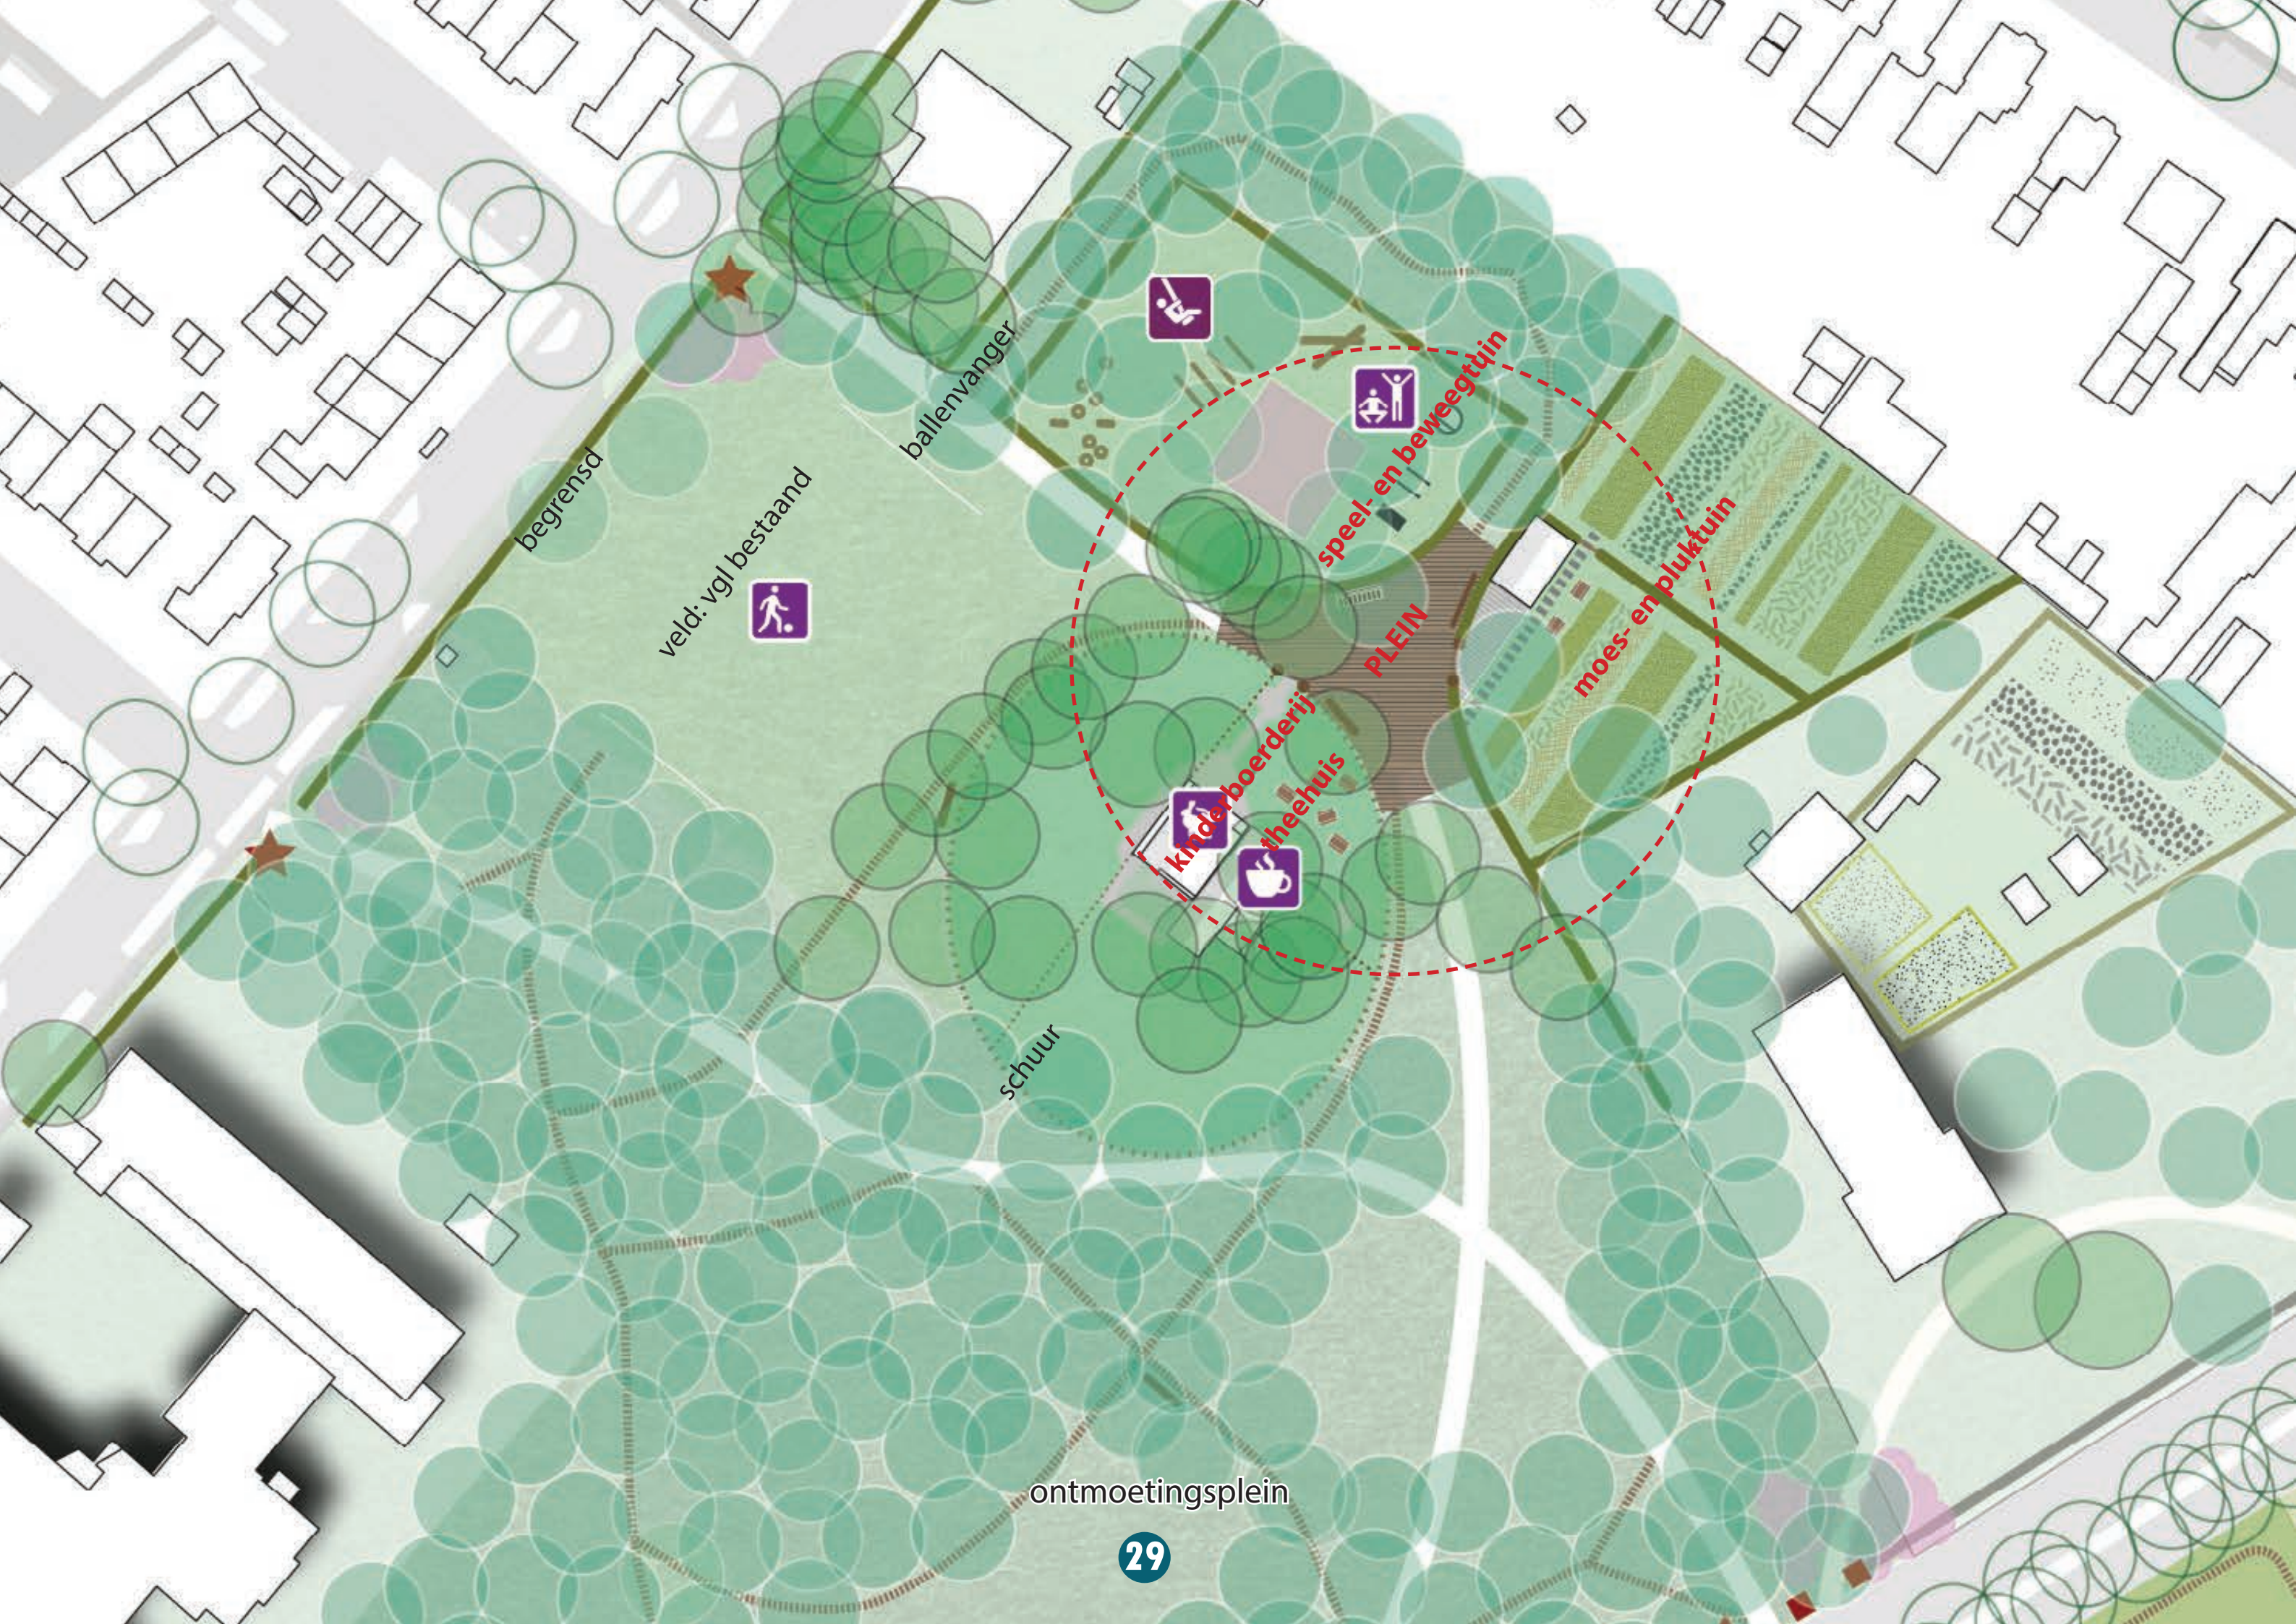
begrensd

veld: vgl bestaand

ballenvanger

speel- en beweegtuin

moes- en pluktuin

kinderboerderij  
theehuis

ontmoetingsplein

Voorgesteld wordt om het park hier door middel van een klein pleintje een hart te geven dat de verbinding vormt tussen diverse daar reeds aanwezige - (de kinderboerderij en de moestuin) en enkele nieuwe voorzieningen (een theehuis, een speel- en beweegtuin). Het pleintje faciliteert geplande alsook ongeplande ontmoetingen tussen de diverse bezoekers van het park.

Door het pleintje op passende wijze te verharderen - gedacht wordt aan straatbakstenen - krijgt de plek cachet. De houten gebouwtjes in de kinderboerdij en de moestuin behouden een rurale uitstraling. Uitgegaan wordt van zo min mogelijk volumes.

De omheining van de kinderboerderij mag minder hoekig worden. Met een ovale vorm en een passend spijlenhekwerk (in plaats van een gaashekwerk) voegt de dierenweide zich in het parkontwerp.

Voor de speel- en beweegplaats wordt gedacht aan houten toestellen op een vloer van houtsnippers. Om de plek te vrijwaren van honden wordt omlijsting een haag of schapenhek aangebracht.

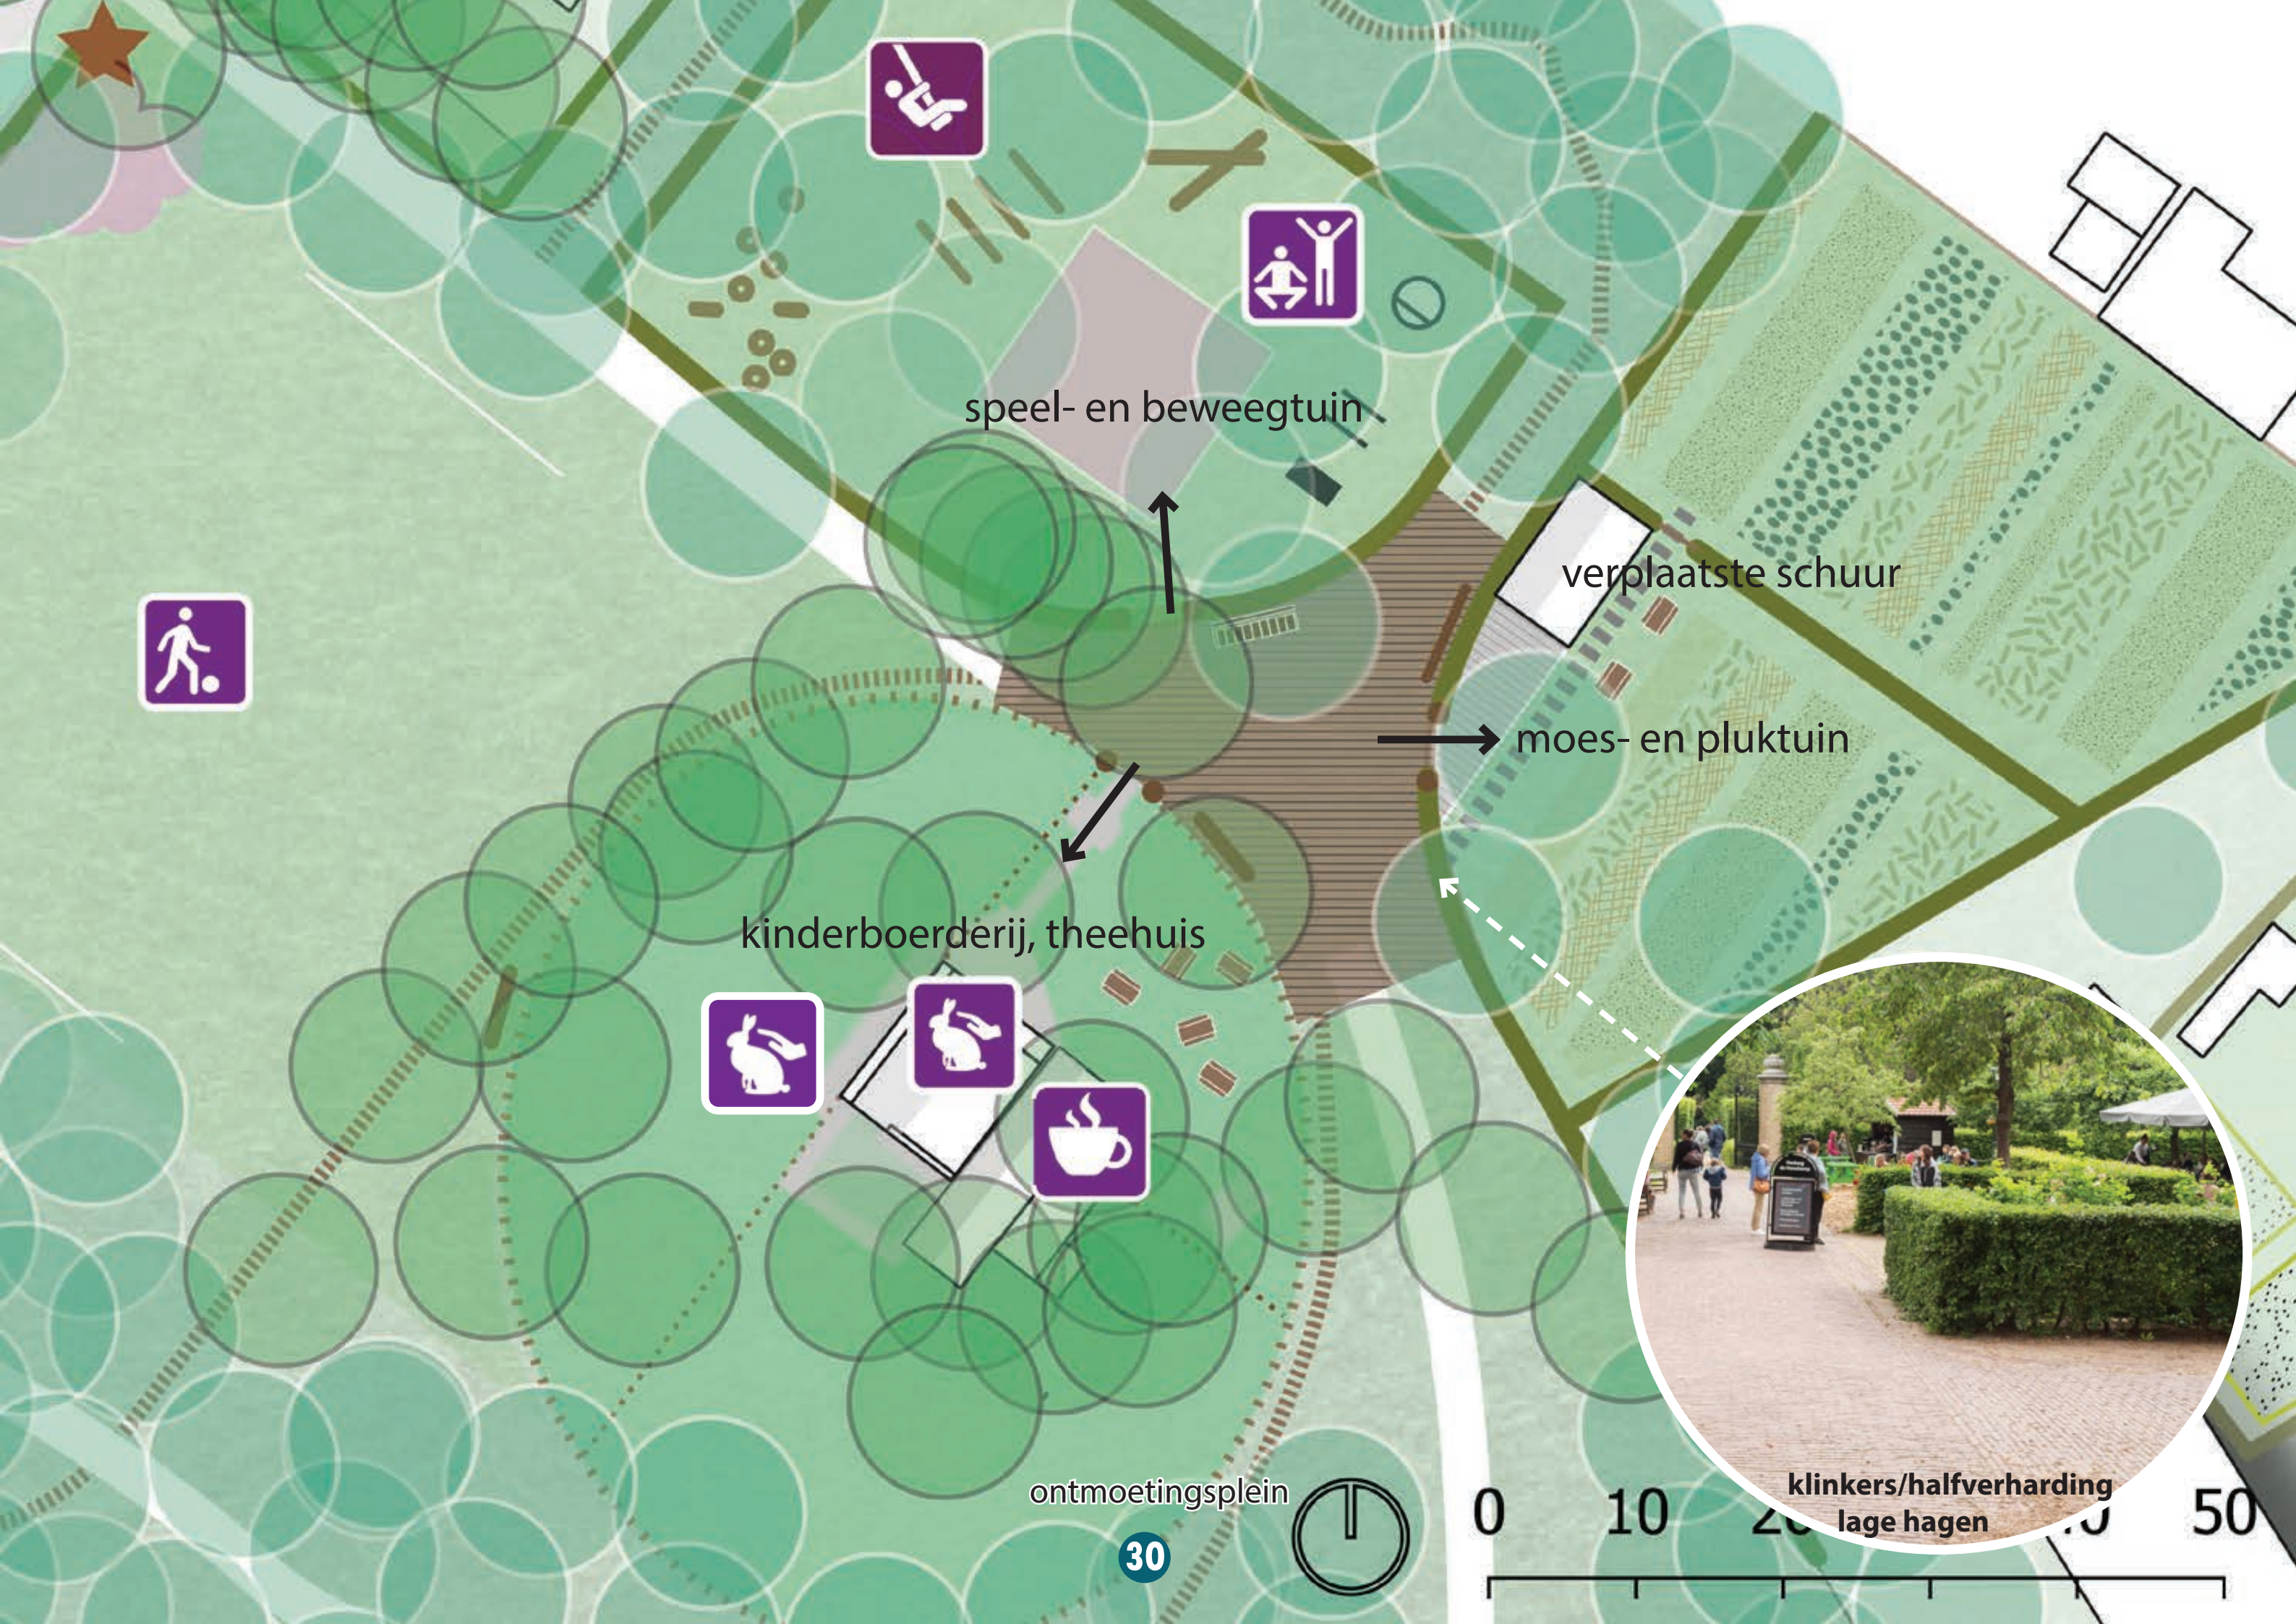
speel- en beweegtuin

verplaatste schuur

moes- en pluktuin

kinderboerderij, theehuis

ontmoetingsplein

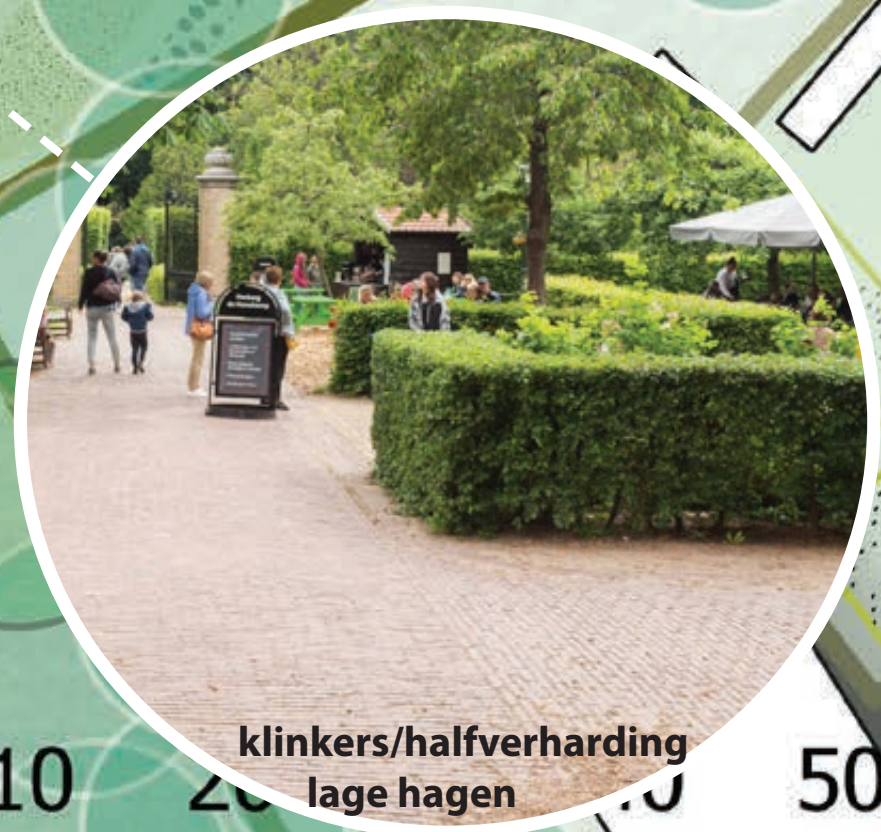
klinkers/halfverharding  
lage hagen

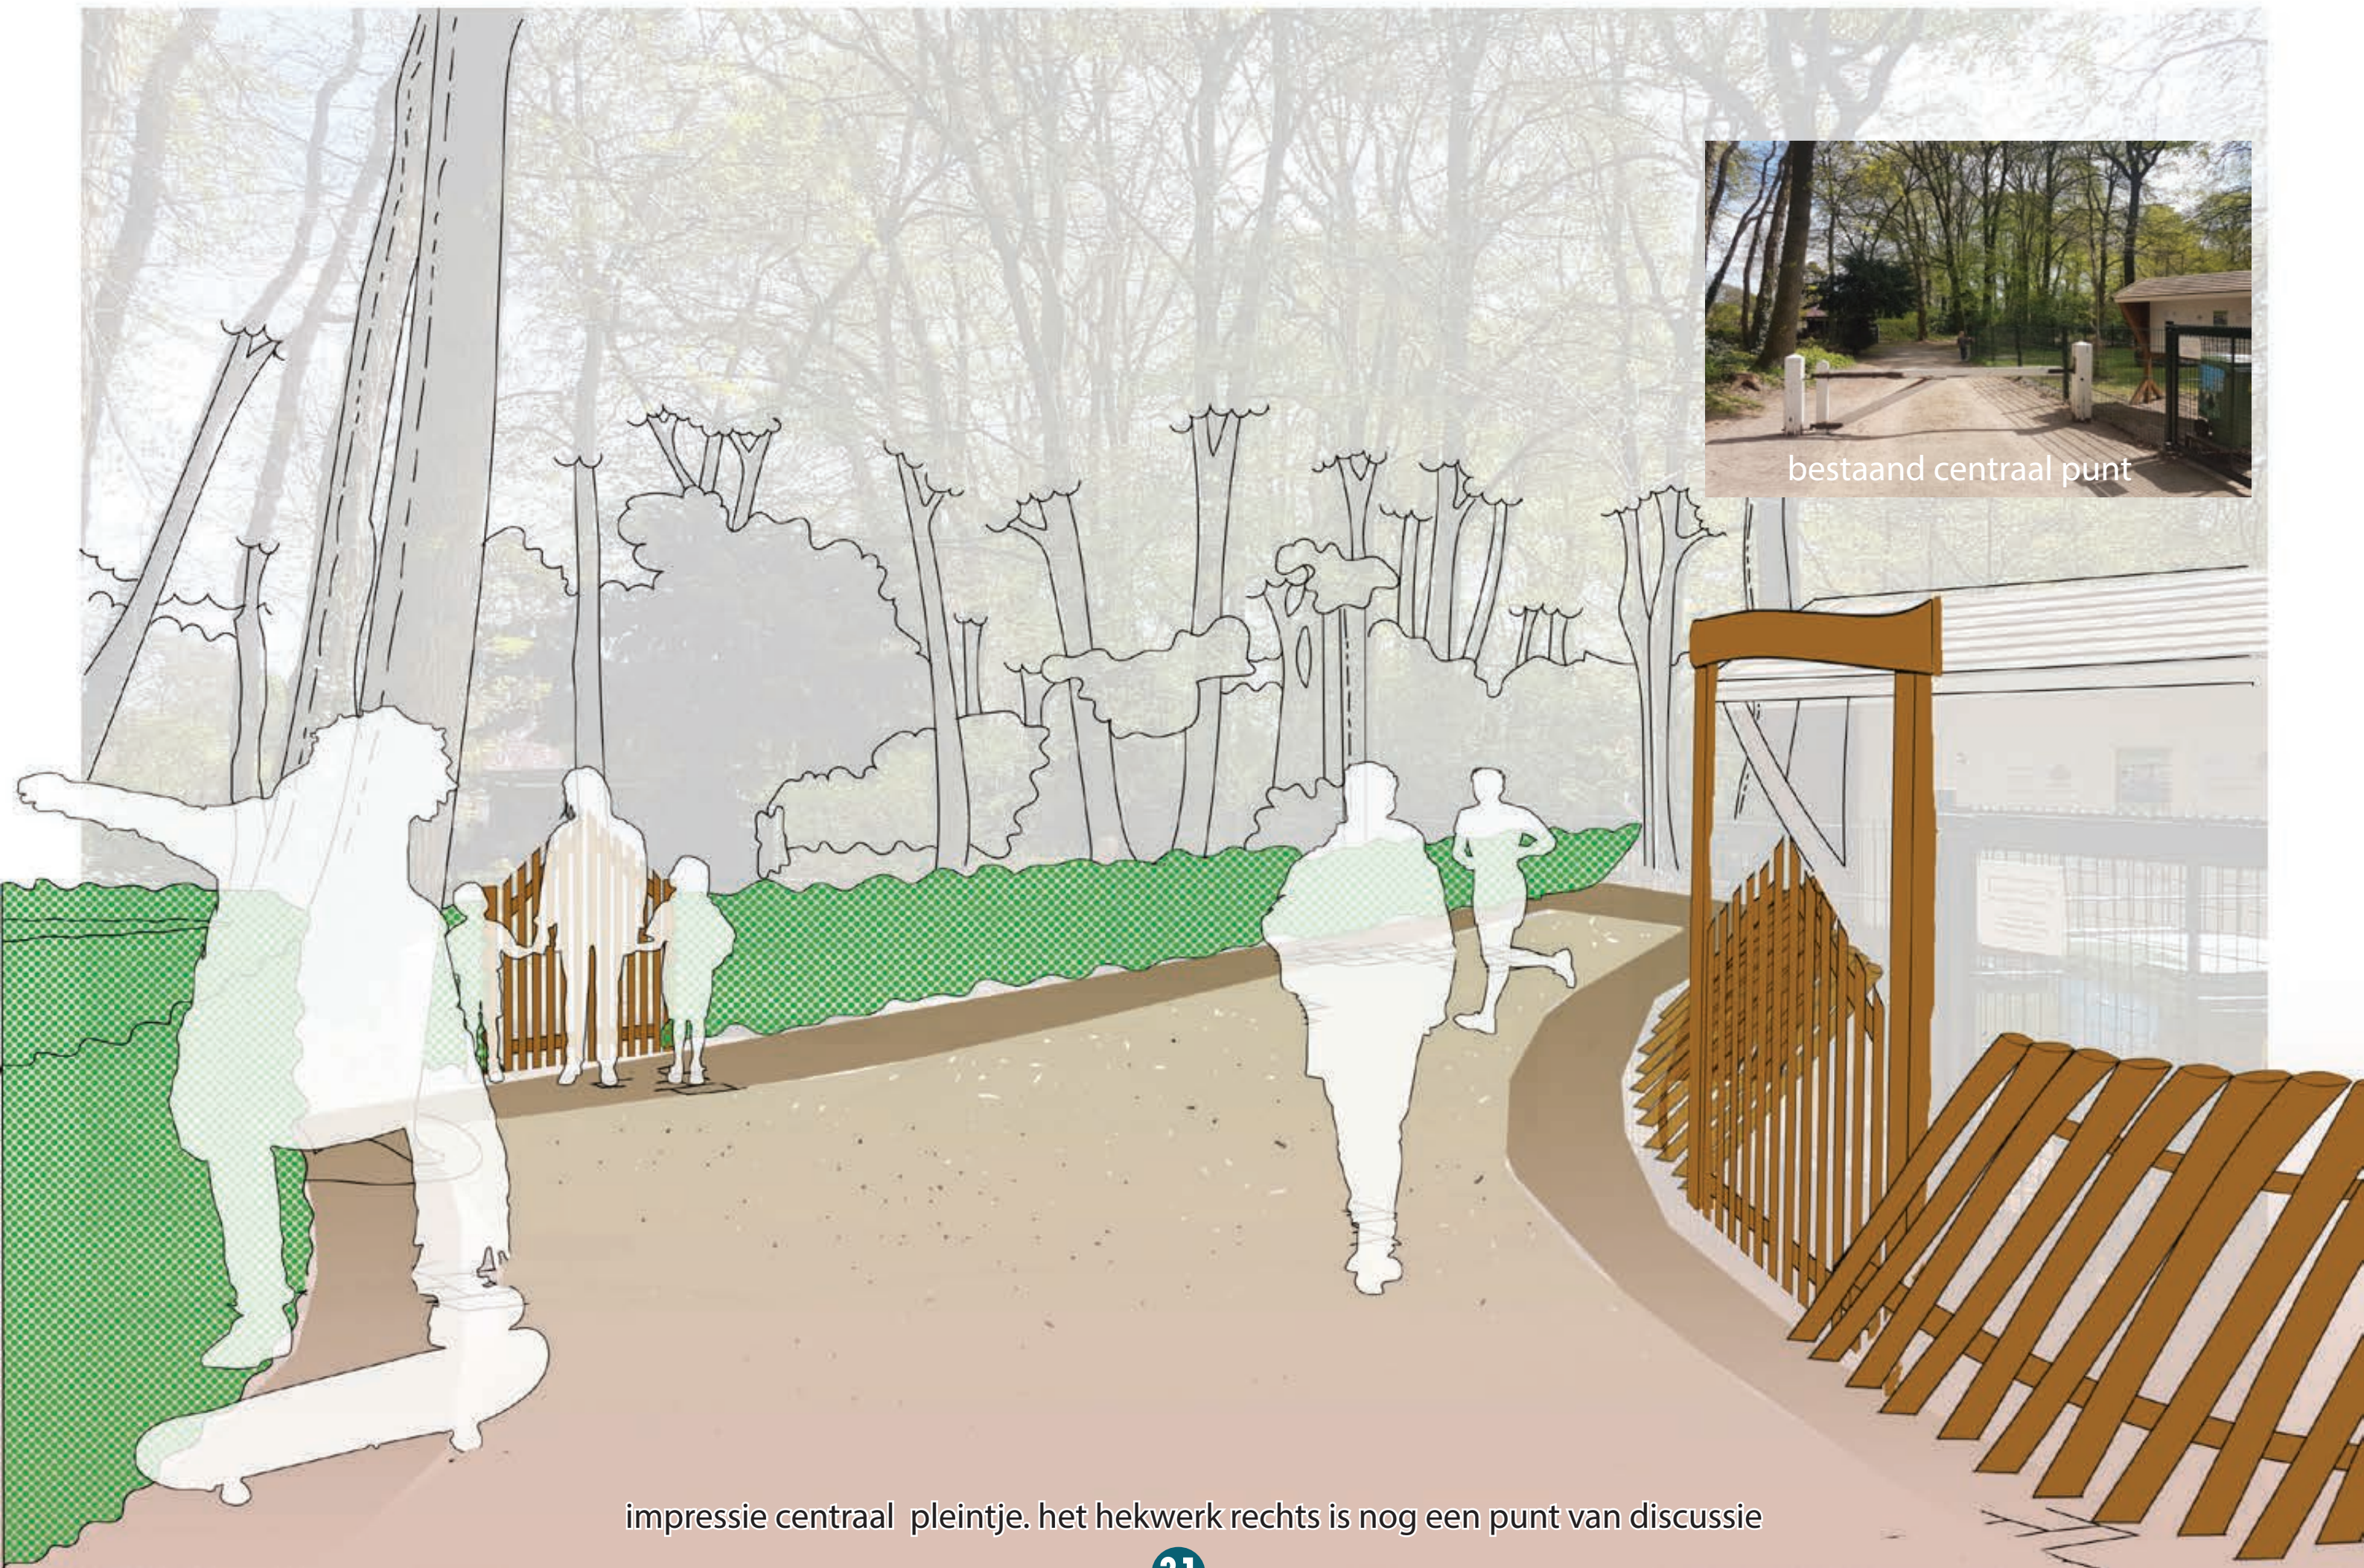
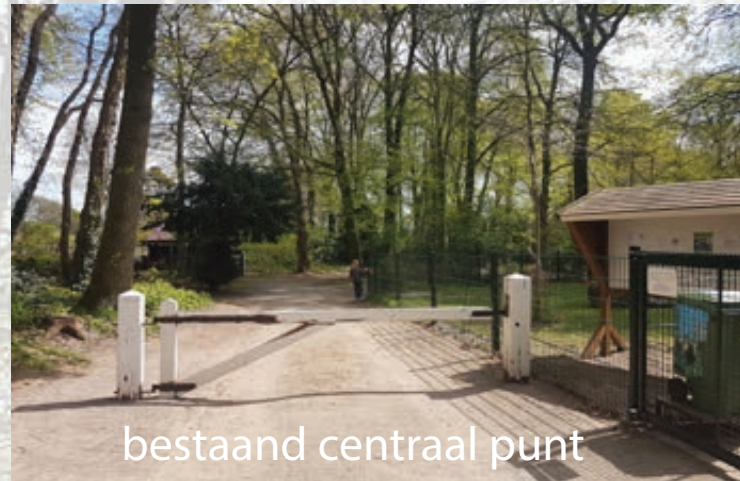
impressie centraal pleintje. het hekwerk rechts is nog een punt van discussie

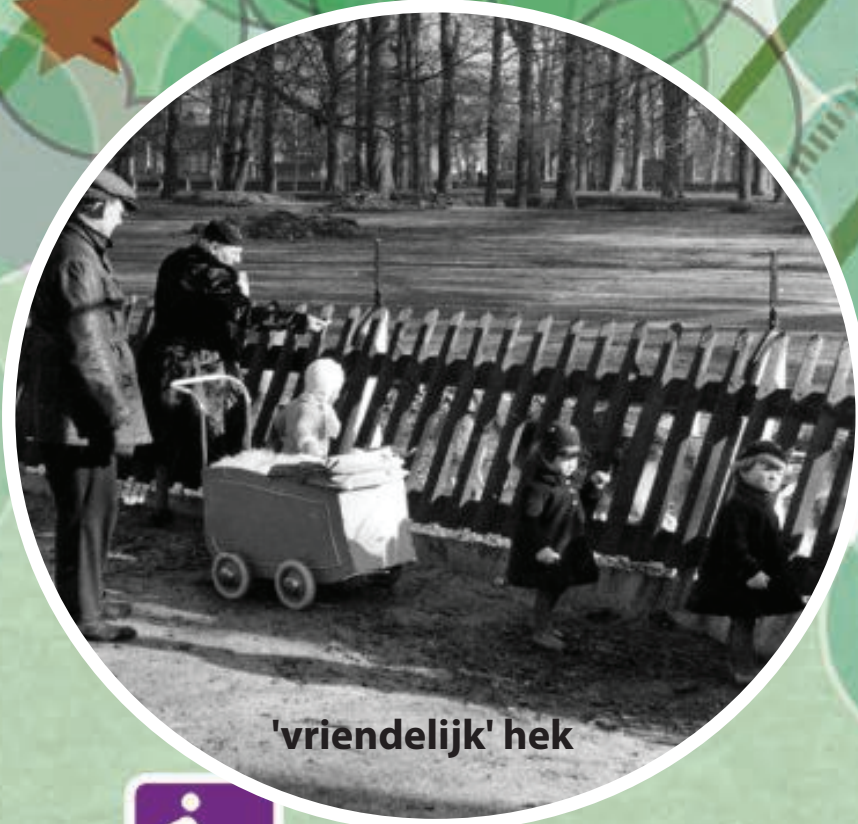
'vriendelijk' hek
