# REVITALISATIE PARK HEIDESTEIN

Stichting 'Buitens van Renkum'  
december 2023

# O. vooraf

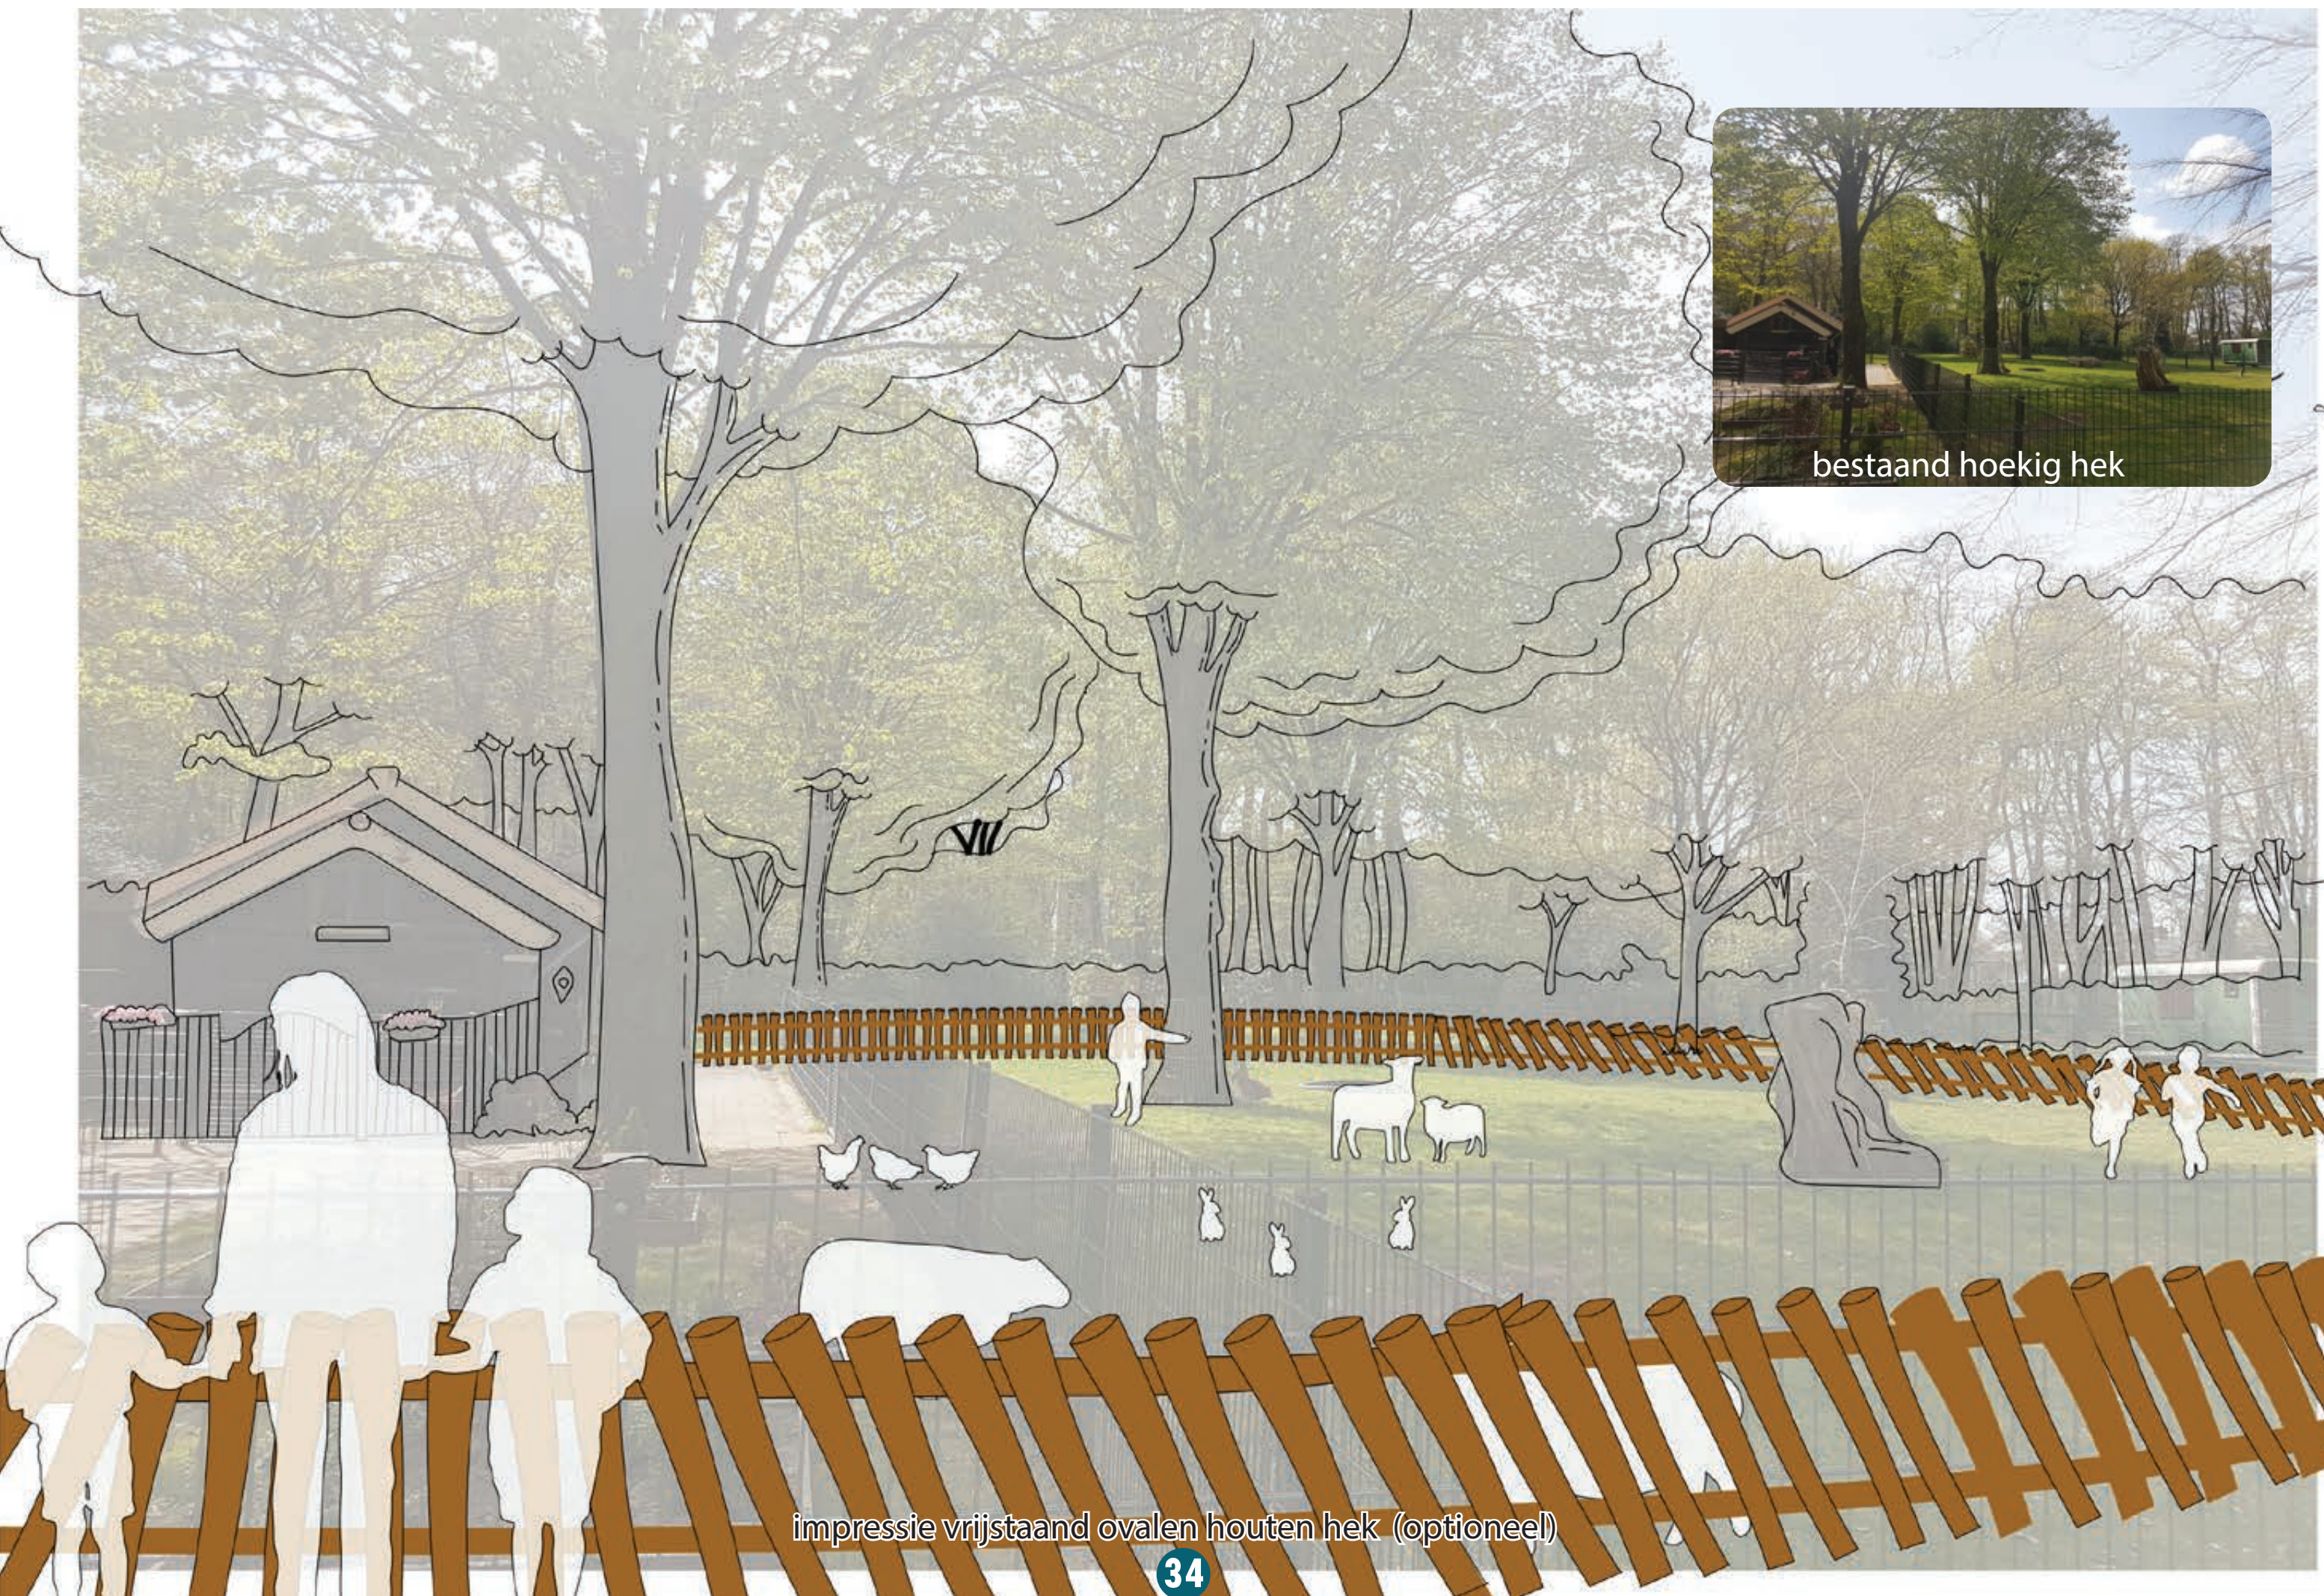
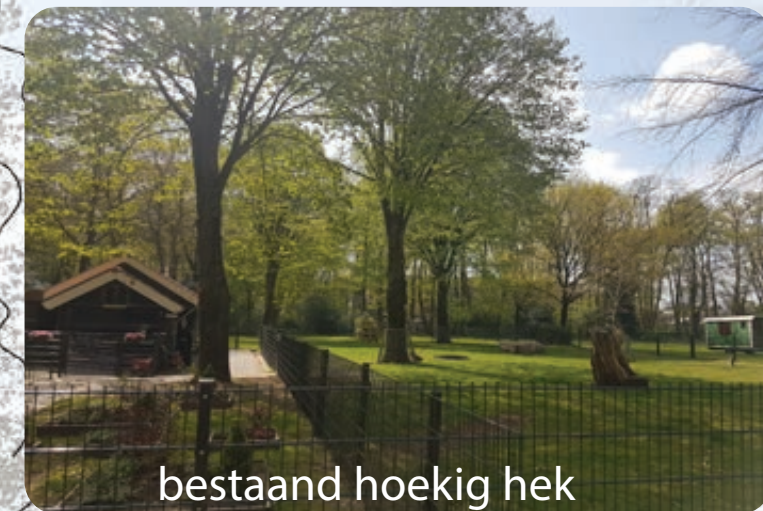
bestaand hoekig hek

impressie vrijstaand ovalen houten hek (optioneel)

De omheining van de kinderboerderij mag minder hoekig worden. Met een ovale vorm en een passend spijlenhekwerk (in plaats van een gaashekwerk) voegt de dierenweide zich in het parkontwerp.

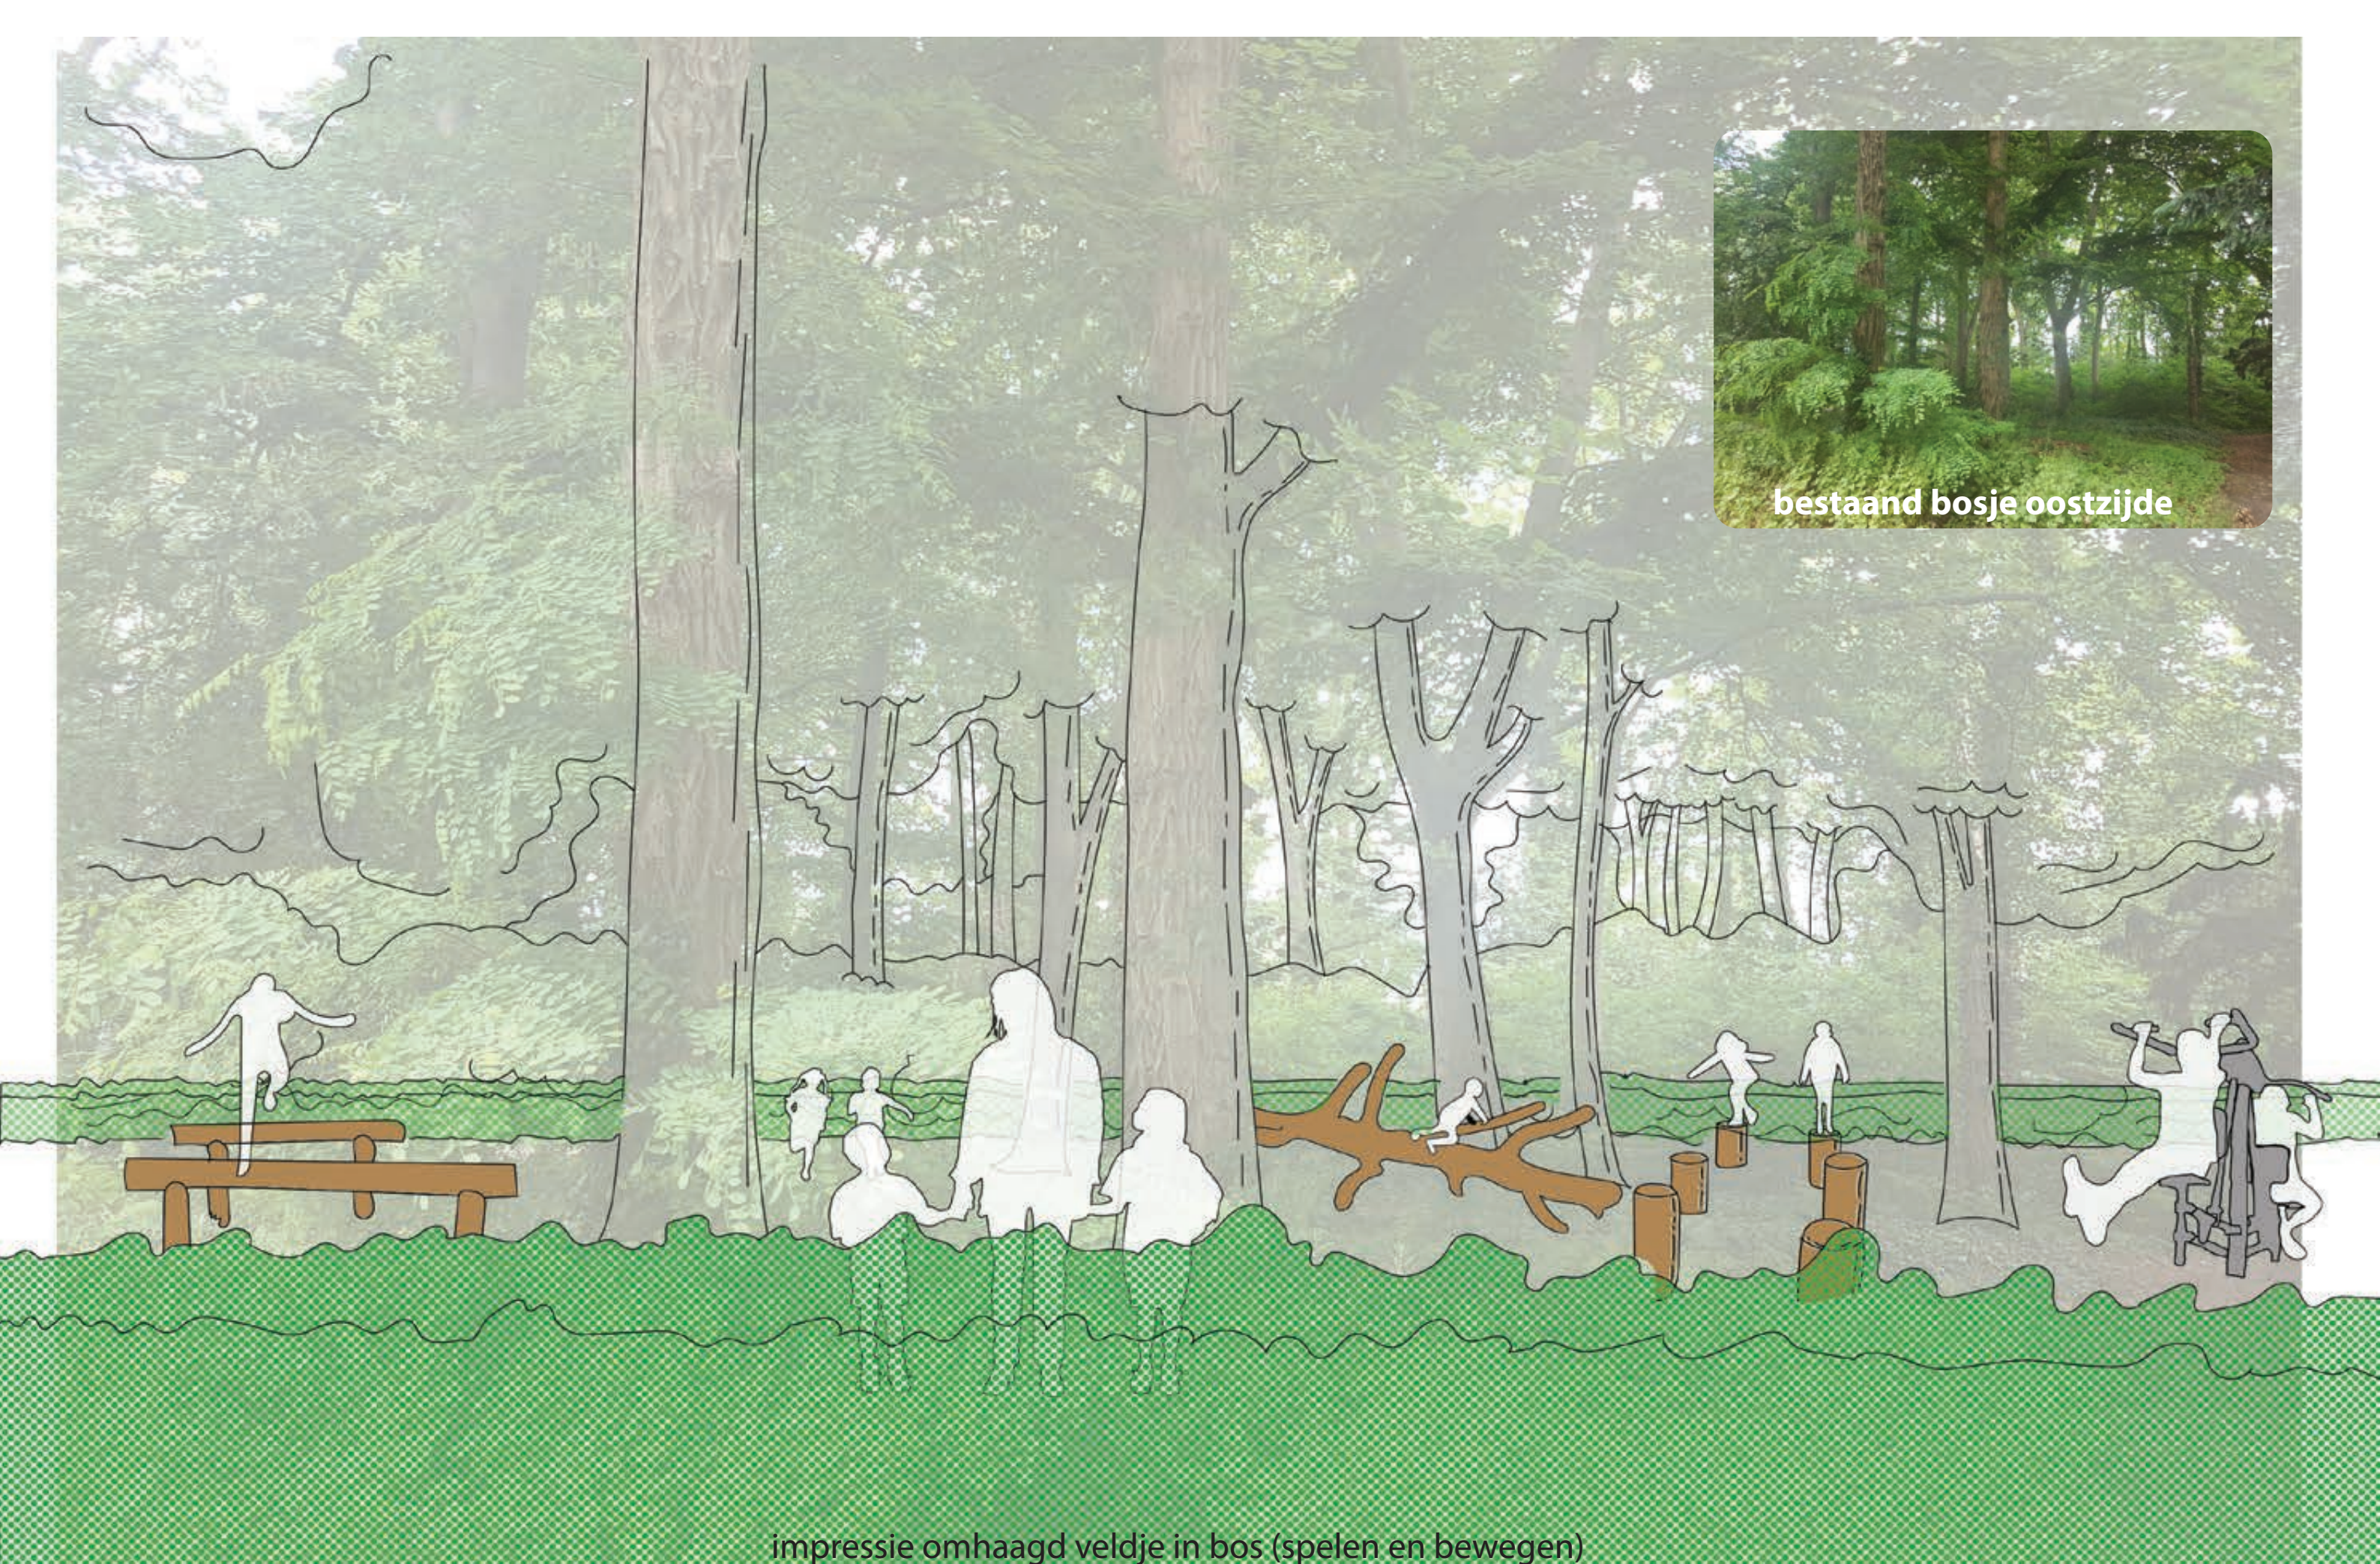
bestaand bosje oostzijde

impressie omhaagd veldje in bos (spelen en bewegen)

Voor de speel- en beweegplaats wordt gedacht aan houten toestellen op een vloer van houtsnippers. Om de plek te vrijwaren van honden wordt omlijsting een haag of schapenhek aangebracht.

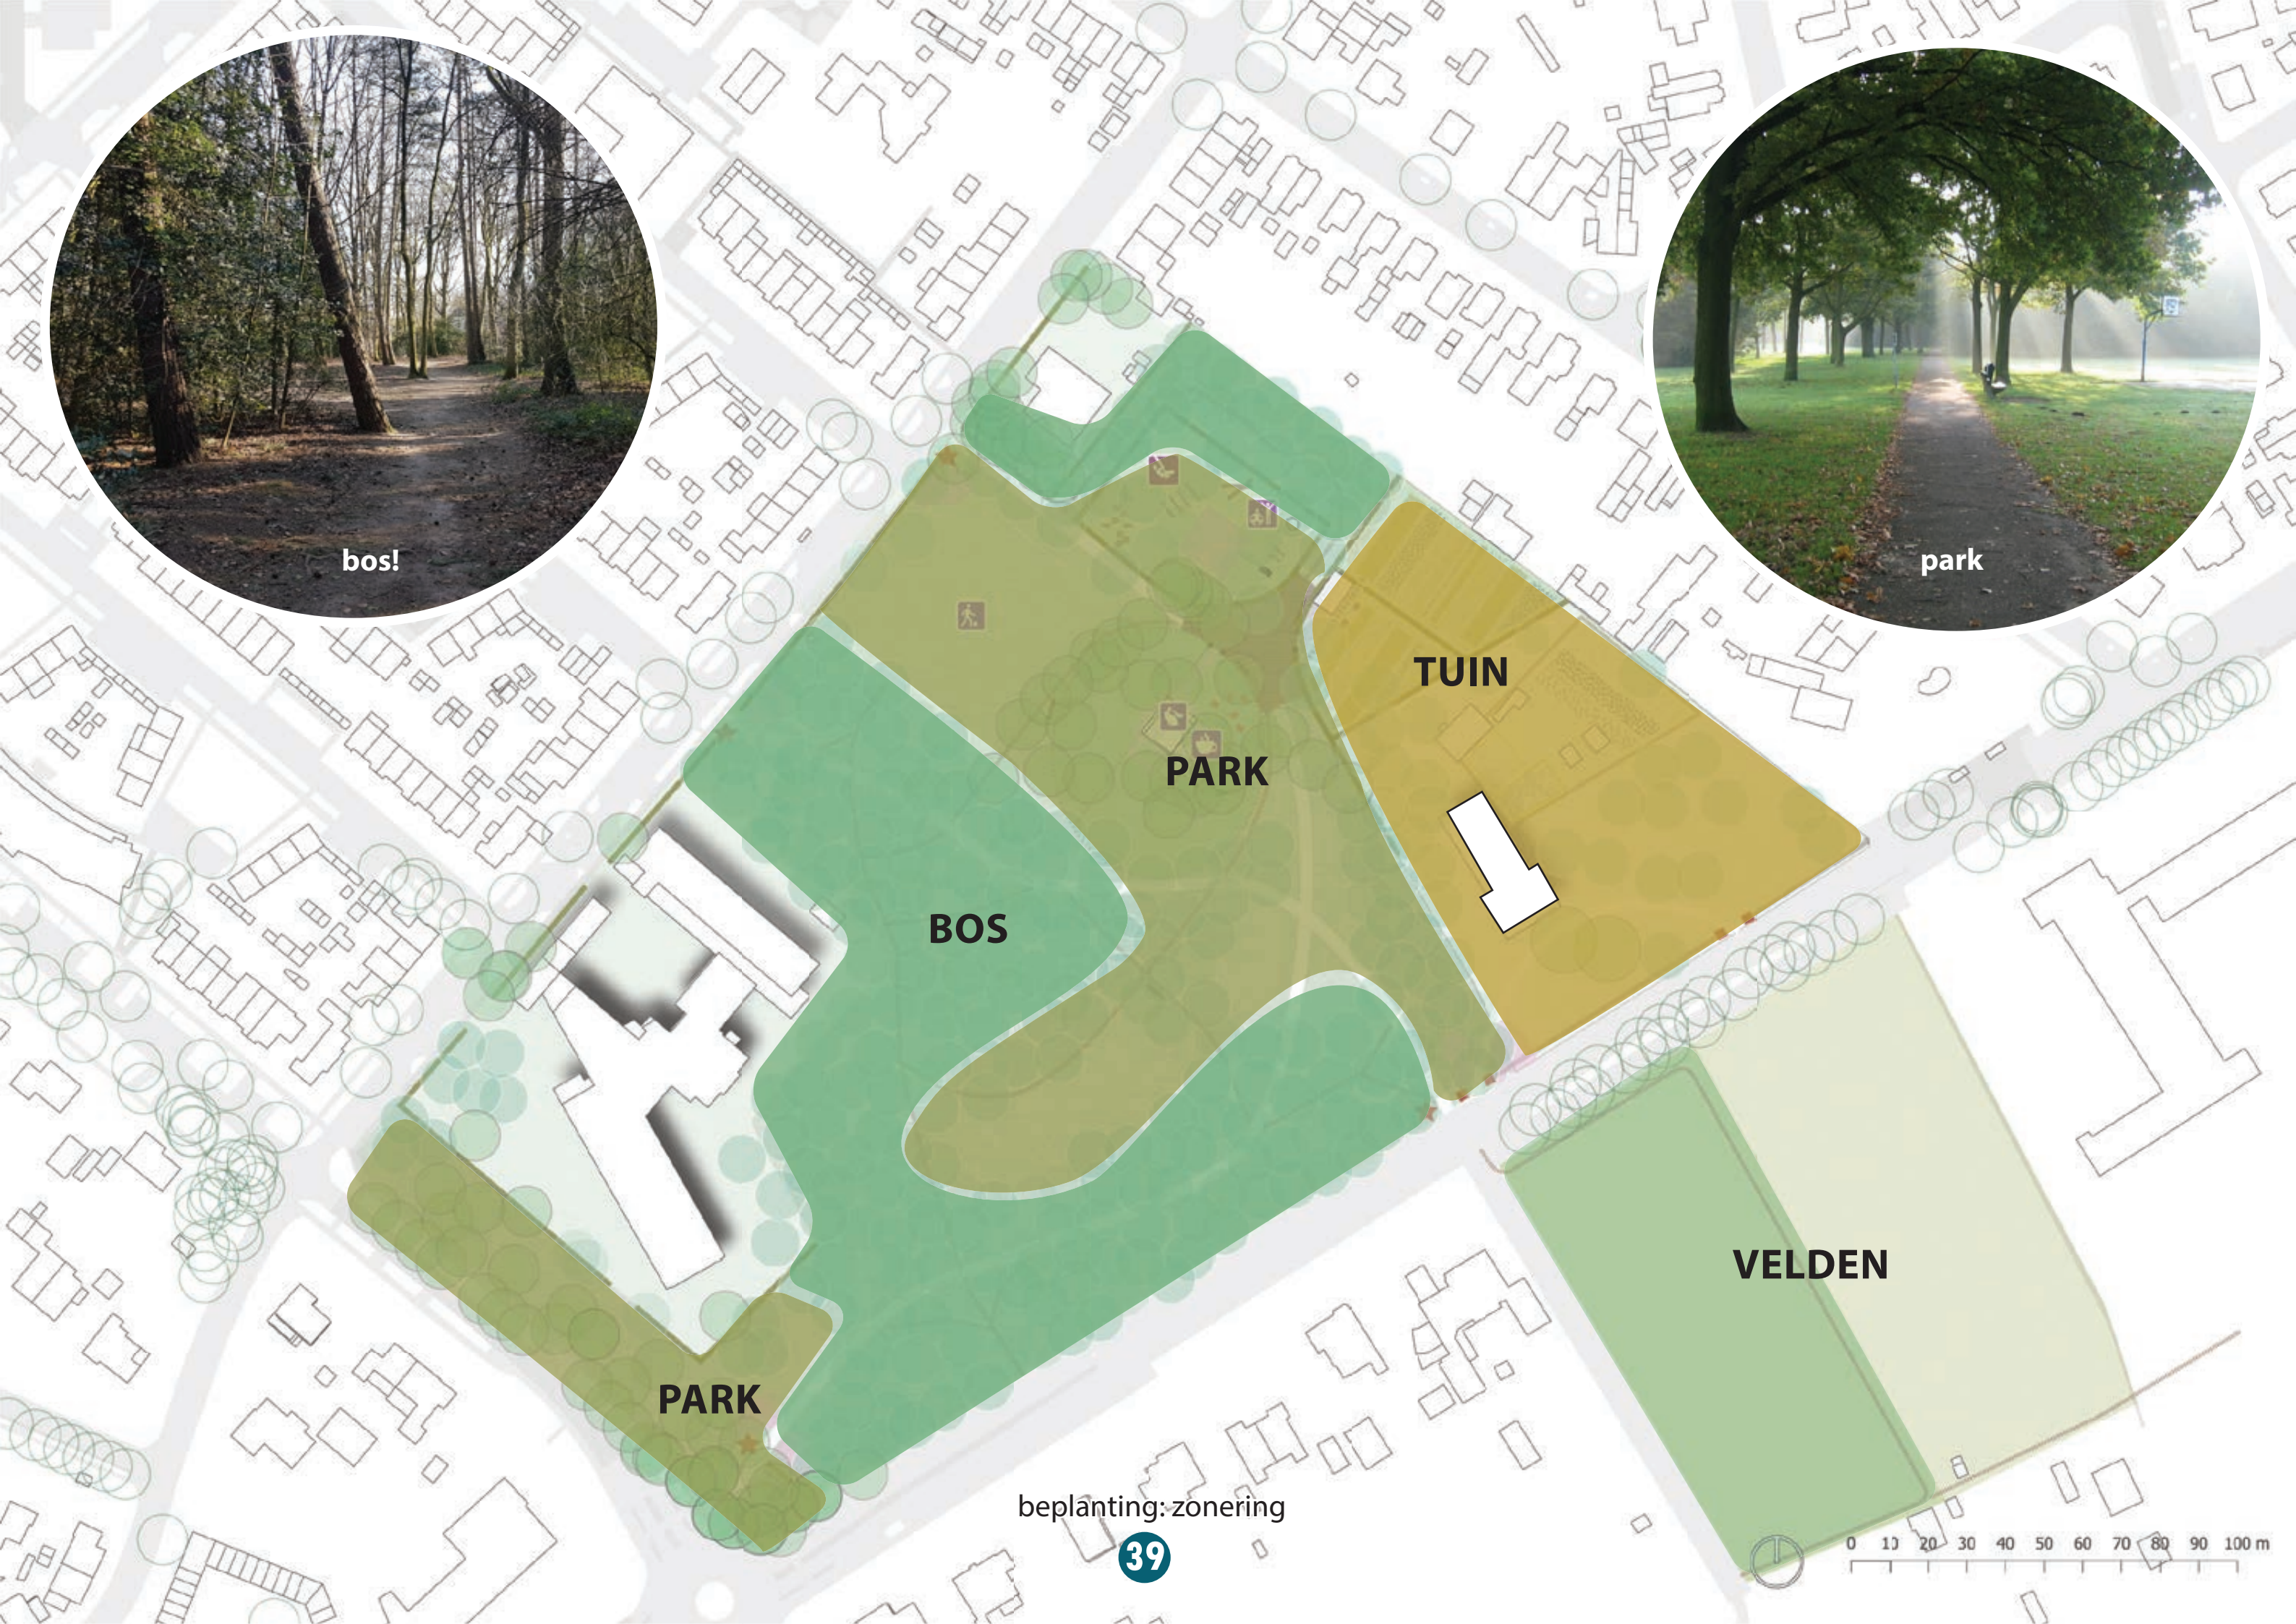
beplanting: zonering

**BOS**

**PARK**

**TUIN**

**VELDEN**

Meer nog dan nu het geval is mag het parkbos delen kennen waar de struiklaag nauwelijks ontwikkeld is waardoor je onder de bomen kunt doorkijken en delen waar de struiklaag juist goed ontwikkeld is. Zoals aan de randen van het park, waar de lichtinval voor de ontwikkeling van deze beplanting ook beter is.
